# Turbosprężarki po naprawie

TRENERZY Z FIRMY MOTOREMO PROWADZĄCY SPECJALISTYCZNE SZKOLENIA W RAMACH INTER CARS SHOW CAR POSTANOWILI SPRAWDZIĆ RZECZYWISTĄ JAKOŚĆ OFERT USŁUGOWYCH ZAKŁADÓW ZAJMUJĄCYCH SIĘ NAPRAWĄ TURBOSPRĘŻAREK

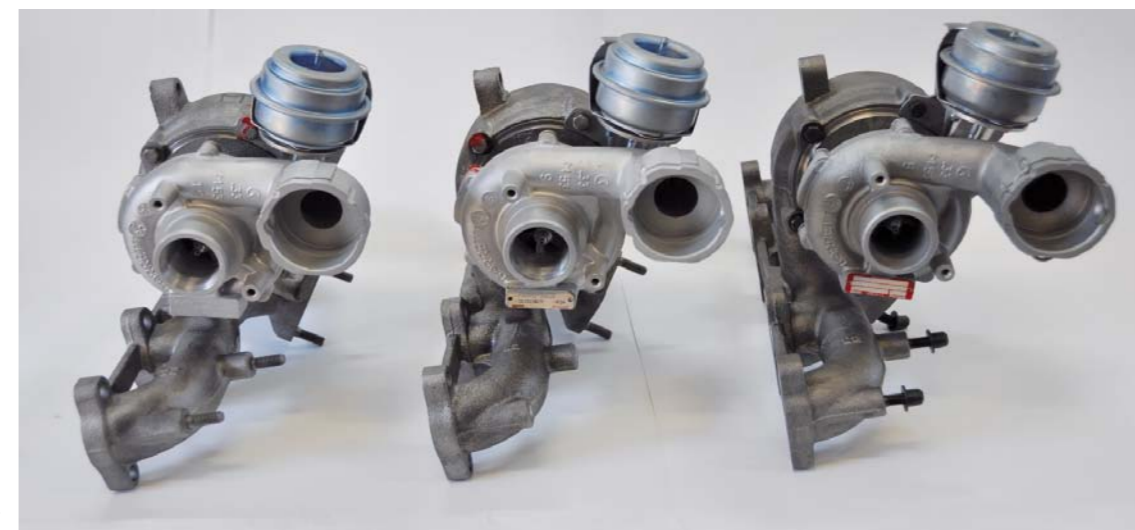
FOT. 2

Oferowanym na rynku rozwiązaniem alternatywnym są turbosprężarki regenerowane z użyciem nieoryginalnych części zamiennych produkcji chińskiej lub produkcji europejskiej. Dlatego testom poddano: turbosprężarkę Garrett Oryginal Reman, analogiczny podzespół regenerowany za pomocą części azjatyckich oraz trzeci – regenerowany zamiennikami europejskimi. Ich wygląd zewnętrzny jest niemal identyczny (fot. 2).

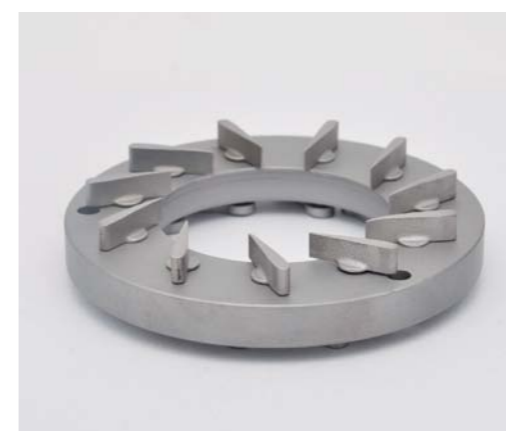
FOT. 3

Biorąc pod uwagę, iż jest to zakres obrotów, który najczęściej wykorzystujemy, poruszając się w ruchu miejskim, tak niestabilna praca turbosprężarki powoduje niewłaściwe spalanie w silniku, a co za tym idzie – nadmierne zadymienie spalin. Z dużym prawdopodobieństwem można stwierdzić, że w krótkim czasie sadza zablokuje system zmiennej geometrii łopatek turbiny (fot. 3).

Po demontażu podzespołu okazało się również, że użyty system zmiennej geometrii nie był nowy, choć podczas zakupu zapewniano nas, że do naprawy użyto nowych części europejskiej produkcji o dobrej jakości.

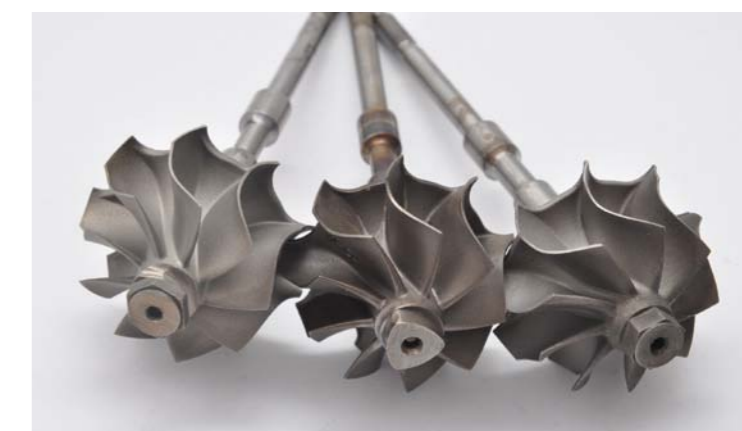
FOT. 4

Najpoważniejszą wadą badanej turbosprężarki regenerowanej za pomocą elementów chińskich okazało się wykonanie jej nowego wirnika ze stopu mniej wytrzymałego (w porównaniu z oryginalnym) na wysokie temperatury pracy.

Stop GMR235 stosowany jest w większości turbosprężarek do silników wysokoprężnych i niektórych benzynowych o niskiej temperaturze spalin. Materiał ten wytrzymuje temperatury do 850°C. Jego zastosowanie rozpoznaje się po heksagonalnym zakończeniu wirnika sprężarki (fot. 4). Zakończenie trójkątne świadczy o użyciu do wykonania wirnika materiału o symbolu Inconel 713°C, mogącego pracować w temperaturach do 950°C.

W turbosprężarkach naprawianych fabrycznie przez firmę Garrett stosuje się właśnie ten bardziej wytrzymały

stop. Pozostałe dwa widoczne na zdjęciu rdzenie wykonano ze stopów mniej odpornych na wysokie temperatury, więc należy przyjąć, że ich żywotność będzie dużo mniejsza od oryginalnej. Niestety, nie mieliśmy możliwości długotrwałego testowania turbosprężarek, mogącego tę prawidłowość potwierdzić.
