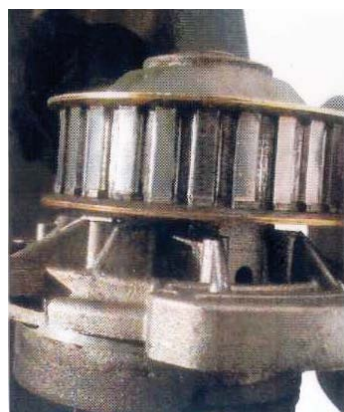
RYS. 5. SPALONY PASEK ROZRZĄDU. WSPÓŁPRACUJĄCY Z ZATARTĄ POMPĄ

samochodów w swoich instrukcjach warsztatowych lub w kartach przeglądowych wprowadzają zapis określający, że w przypadku wymiany paska rozrządu należy pompę sprawdzić i ewentualnie wymienić lub też wymiana ma nastąpić dopiero przy kolejnej wymianie paska. Niestety praktyka warsztatowa często udowadnia, że jest inaczej. Pozostawienie starej pompy często kończy się albo nieszczelnościami układu, spadkiem wydajności chłodzenia albo zatarciem łożyska i wałka pompy. Na zdjęciach poniżej (rys. 4 i 5) można zobaczyć, jak wygląda przegrzana i zatarta pompa wody oraz jak wygląda spalony pasek, który współpracował z tą pompą.

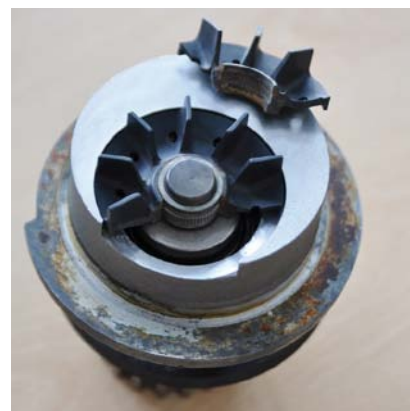
Innym przykładem uszkodzenia pompy jest pęknięcie wirnika, szczególnie wykonanego z tworzywa sztucznego. Podstawowymi przyczynami tego typu awarii są m.in. przegrzanie, przekroczony czas eksploatacji, zablokowanie wirnika (szlam, zamrożona ciecz chłodząca) czy też niska jakość komponentów pompy. Na rys. 7 przedstawiony został przykład tego typu uszkodzenia, którego konsekwencją jest szybki wzrost temperatury silnika (brak właściwego obiegu cieczy chłodzącej), co może prowadzić do jego przegrzania.

RYS. 7. USZKODZONY (PĘKNIĘTY) WIRNIK POMPY WODY

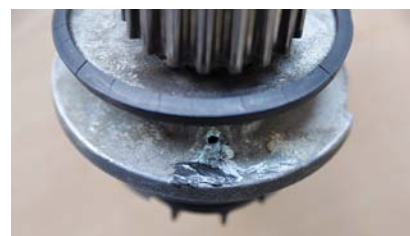
Zdarza się również, że w układzie, z różnych powodów, nagle wzrasta ciśnienie. Dlatego też niektóre pompy wyposażone są w układ bezpieczeństwa, najczęściej w formie odpowiedniego otworu odpowietrzającego. Wyciek płynu chłodzącego, który sphywa na powierzchnię paska może spowodować jego nieodwracalne uszkodzenie, szczególnie gdy występuje przez długi czas. W takim przypadku nie tylko należy wymienić pasek i pompę na nową (nie zapominając o wymianie innych elementów układu rozrządu), ale również sprawdzić, dlaczego w układzie jest tak duże ciśnienie. Niestety zdarza się, że te otwory są zalepiane masami uszczelniającymi lub w inny sposób zaślepiane (za pomocą śrub lub kawałków drewna), aby tylko nie trzeba było wymieniać pompy. Są to tylko pozorne oszczędności, które w najlepszym wypadku mogą się zakończyć przegrzaniem silnika. Na rys. 8 przedstawiona została pompa, w której otwór odpowietrzający został zaślepiony silikonem.

RYS. 8. ZAŚLEPIENIE OTWORU ODPOWIETRZAJĄCEGO SILIKONEM
