Podręcznik mechaniki pojazdowej

## Montaż sprzęgła w Fiacie Grande Punto (199)

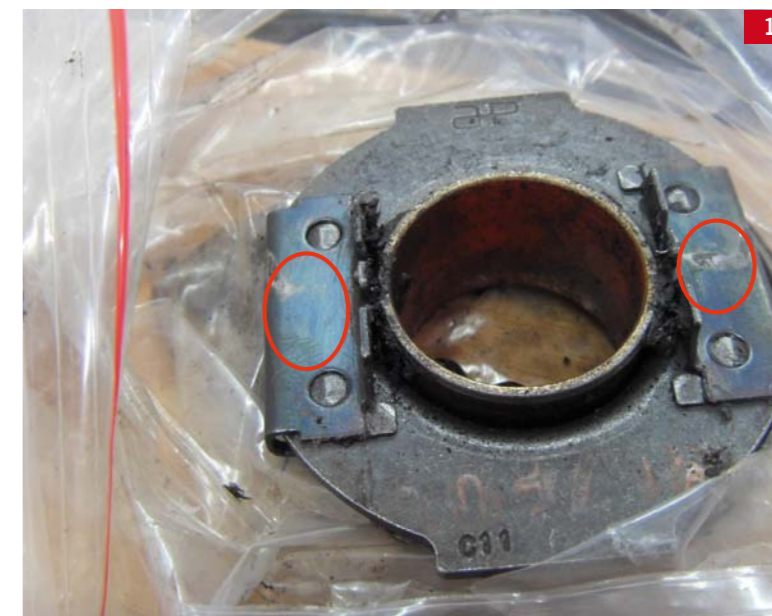
- ▶ Łożysko uległo uszkodzeniu z powodu nierównomiernego rozkładu obciążenia przez dźwignię wysprzęglającą. (Na *fol. 1* widać wyraźnie, że po jednej stronie dźwignia prawidłowo opierała się na łożysku, natomiast po drugiej – brak śladów kontaktu, co świadczy o jednostronnym rozkładzie obciążenia łożyska i docisku sprzęgła.)
- ▶ Końcówki sprężyny talerzowej (*fol. 2*) są zużyte mimo dużej twardości materiału, co spowodowane zosta-

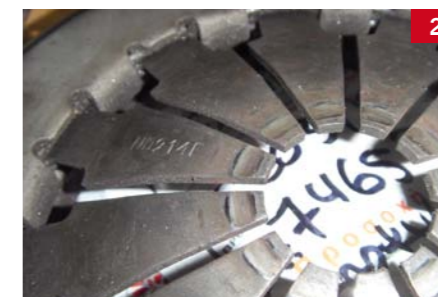
ło niezwykle dużym jednostronnym obciążeniem łożyska wysprzęglającego.

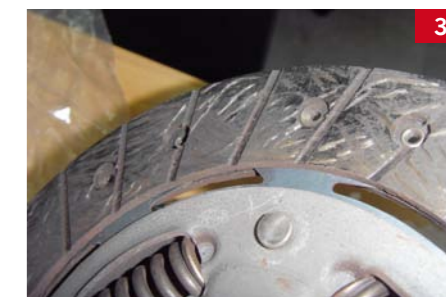
- ▶ Zużycie materiału ciernego tarczy (*fol. 3*) wskazuje na nieregularny rozkład sił wywieranych na nią przez docisk, wskutek wadliwej pracy układu wysprzęglającego, czyli przekrzywionej dźwigni.

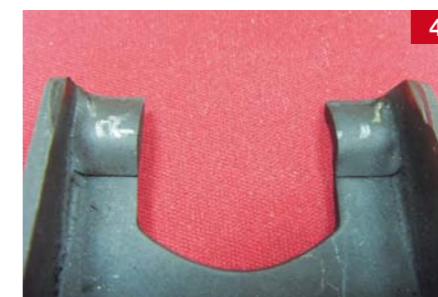
Jest to jednak zastanawiające, ponieważ w warsztacie zamontowano nową dźwignię. Wzięto więc pod uwagę ewentualne uszkodzenie dźwigni. Przy dokładnym sprawdzeniu okazało się, że

miejsce jej styku z łożyskiem było niejednorodne (*fol. 4*).

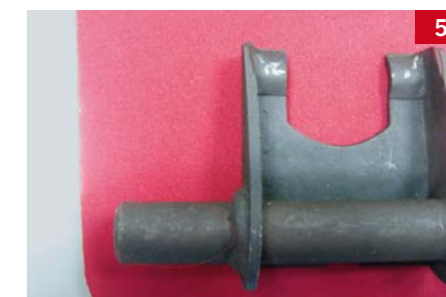
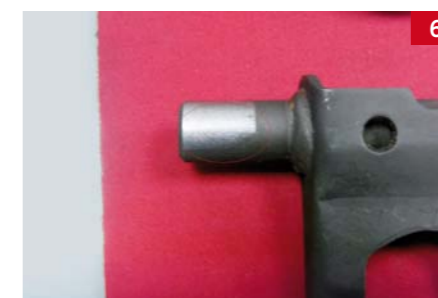
Podczas kontroli widetek okazało się, że ich oś i osadzenie na skrzyni biegów też były nierównomiernie zużyte. Świadczy to o zużyciu obudowy skrzyni biegów lub osadzonych w niej plastikowych tulejek łożyskujących (nie było pewności, czy zostały one wymienione przy poprzedniej naprawie). Na *fol. 5 i 6* widać wyraźnie, że widetki obracały się wokół własnej osi mimośrodkowo, doprowadzając do wykrzywienia oraz nierównomiernego zużycia łożyska oporowego i całego zespołu sprzęgła.

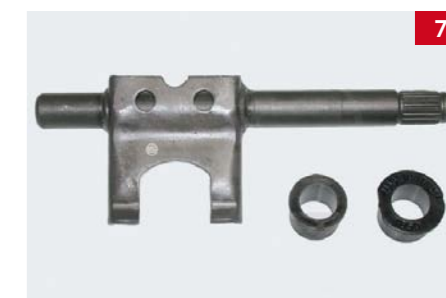
Na *fol. 7* widać wszystkie podzespoły, które należy wymienić razem z widetkami. Ich całkowicie współśrodkowy ruch zapewniają dwie plastikowe tulejki, które należy zawsze wymieniać przy każdej naprawie sprzęgła.

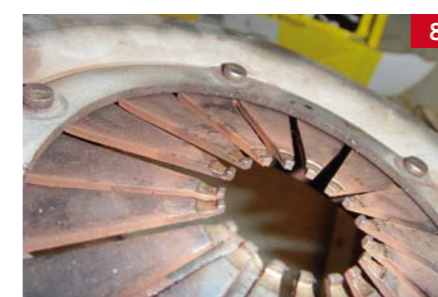
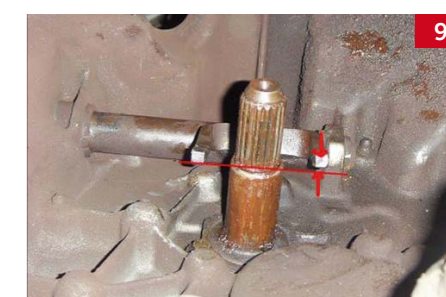
Ze względu na niewłaściwą regulację lub awarię mechaniczną układu wysprzęglającego, wymagane napięcie wstępne nie zawsze jest zapewnione, co przekłada się na wahania prędkości obrotowej łożyska i docisku. Generowane wówczas tarcie powoduje zużycie sprężyny talerzowej. W rezultacie niektóre jej końcówki są wyłamywane, łożysko blokuje się, a sprzęgło ulega awarii.

Podobny efekt zużycia (*fol. 8 i 9*) może być spowodowany niewłaściwym ustawieniem łożyska, zużytymi śrubami regulacyjnymi lub zniszczoną (przeważnie wykrzywioną) dźwignią.
