Wymiana pompy

Skoki ciśnienia płynu

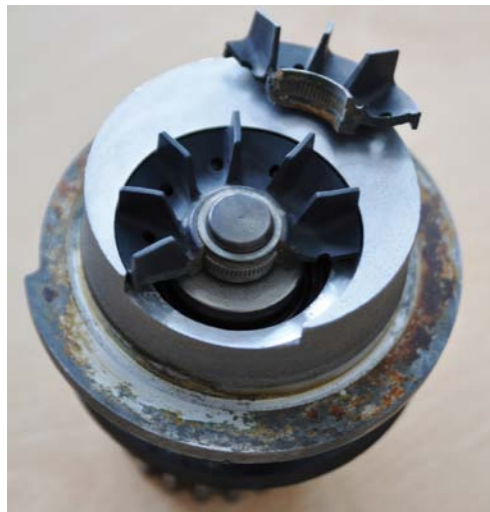
RYS. 4. USZKODZONY WIRNIK POMPY UKŁADU CHŁODZENIA

Innym przykładem uszkodzenia pomp jest pęknięcie wirnika, szczególnie wykonanego z tworzywa sztucznego. Podstawowymi przyczynami tego typu awarii są m.in. przegrzanie, przekroczony czas eksploatacji, zablokowanie (szlam, zamrożona ciecz chłodząca), bądź też niska jakość komponentów pompy. Na rys. 4 przedstawiony został przykład tego typu uszkodzenia.

Konsekwencją takiej awarii jest szybki wzrost temperatury silnika (brak właściwego obiegu cieczy chłodzącej), co może prowadzić do jego przegrzania.

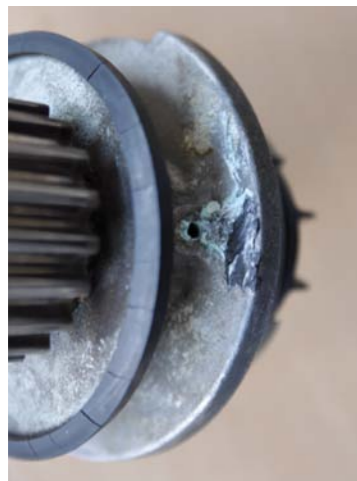
RYS. 5. ZAŚLEPIENIE OTWORU ODPOWIETRAJĄCEGO SILIKONEM

Zdarza się również, że w układzie z różnych powodów nagle wzrasta ciśnienie. Dlatego też niektóre pompy wyposażone są w układ bezpieczeństwa, najczęściej w formie odpowiedniego otworu odpowietrzającego. Wyciek płynu chłodzącego na powierzchnię paska może spowodować jego nieodwracalne uszkodzenie, szczególnie, gdy występuje przez długi czas. W takim przypadku nie tylko należy wymienić pasek i pompę na nową (nie zapominając o wymianie innych elementów układu rozrządu), lecz również sprawdzić, dlaczego w układzie jest tak duże ciśnienie. Niestety zdarza się, że te otwory są zalepiane masami uszczelniającymi lub w inny sposób zaślepiane (za pomocą śrub lub kawałków drewna), aby tylko nie trzeba było wymieniać pompy. Są to tylko pozorne oszczędności, które w najlepszym wypadku mogą się zakończyć przegrzaniem silnika. Na rys. 5 przedstawiona została pompa, w której otwór odpowietrzający został zaślepiiony silikonem.
