Porady serwisowe Mahle

Nietypowe usterki

Urwanie zaworu spowodowane przekrzywieniem sprężyny zaworu

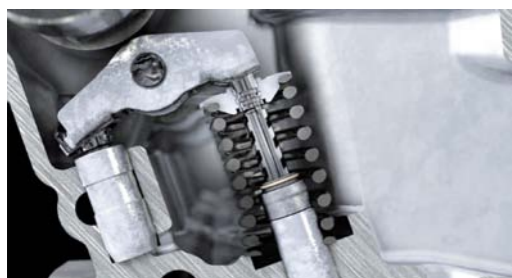
FOT. 1. UKOŚNIE OSADZONA SPRĘŻYNA ZAWORU

Po naprawie układu rozrządu może w niekorzystnych warunkach dojść do urwania zaworu podczas pracy. W tym przypadku najczęstszą przyczyną jest błąd montażowy, polegający na niewłaściwym osadzeniu sprężyny zaworu.

Jeśli sprężyna zaworu została zamontowana ukośnie, działają na nią nierównomierne siły, ponieważ przy zamkniętym zaworze sprężyna jest ściskana mocniej z jednej strony. Po otwarciu zaworu sprężyna jest dociskana do bloku, a skok wałka rozrządu generuje ekstremalnie duży moment zginający w górnej części trzonka zaworu.

Może to spowodować jego złamanie na wysokości najniższego rowka. Zawór spada wtedy do komory spalania, gdzie zakleszcza się pomiędzy tłokiem a głowicą cylindra i ulega zdeformowaniu.

Podczas montażu sprężyn zaworowych należy zapewnić ich prawidłową pozycję w głowicy cylindra. W przypadku montażu nowych zaworów zawsze wymieniać również zamki zaworów!

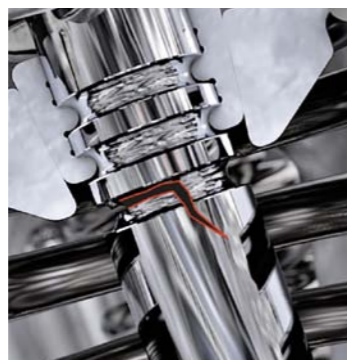
- ▶ Uszkodzenie następuje bezpośrednio po naprawie.
- ▶ Pęknięcie zaczyna się na wysokości trzeciego rowka i przebiega w poprzek trzonka zaworu (fot. 2).

FOT. 2. PĘKNIĘCIE ZAWORU W OKOLICY NAJNIŻSZEGO ROWKA

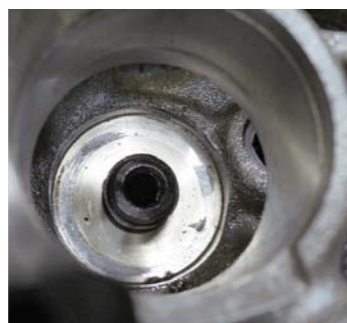
FOT. 3. ŚLADY NACISKU W GŁOWICY CYLINDRA

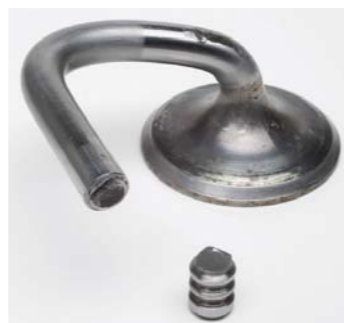
FOT. 4. ZŁAMANY ZAWÓR

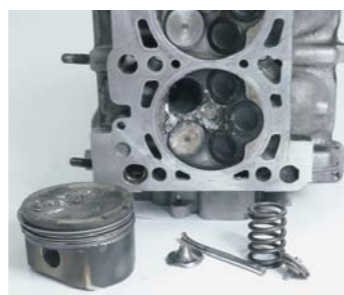
FOT. 5. TYPOWY WYGLĄD USZKODZENIA PO ZŁAMANIU ZAWORU

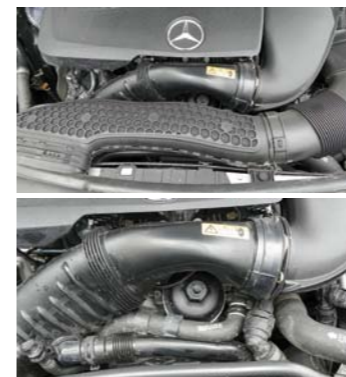
FOT. 6. MIEJSCE MONTAŻU FILTRA OLEJU W KOMORZE SILNIKA W MERCEDESIE C200. SILNIK M264

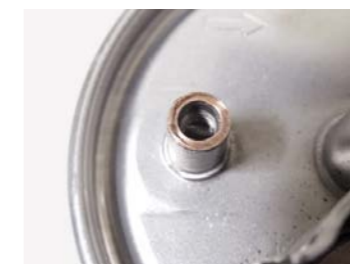
FOT. 9. USZCZELKA ŚRUBY ODWADNIAJĄCEJ PRZY FILTRZE OLEJU NAPĘDOWEGO KL 154

Ostrożność należy zachować również podczas odwadniania filtra oleju napędowego (np. KL 154). Śrubę odwadniającą po poluzowaniu i odessaniu wody ponownie dokręca się prawidłowym momentem. Jeśli zostanie ona dokręcona zbyt mocno, pierścień uszczelniający

ulegnie deformacji, a w efekcie wypłynie paliwo, a wniknie powietrze.

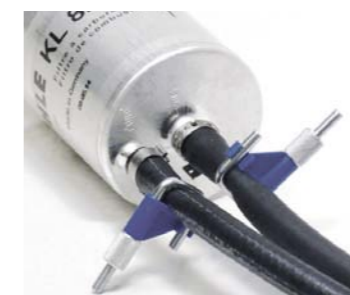
FOT. 10. ODEŁĄCZENIE PRZEWODÓW ZAPOBIEGA WNIKANIU POWIETRZA DO UKŁADU PALIWOWEGO

Uwaga! Przed otwarciem układu przewody paliwowe należy odłączyć za pomocą odpowiedniego narzędzia. Aby uniknąć uszkodzenia rozrusznika wskutek przeciążenia, zdecydowanie odradza się odpowietrzanie wyłącznie przez uruchomienie silnika.

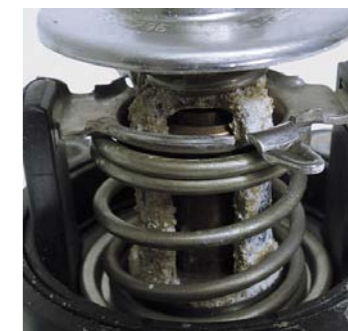
Jeśli silnik nie nagrzewa się lub przegrzewa, przyczyna tkwi zazwyczaj w obiegu chłodniczym. Często jest nią korozja powstała w wyniku wlecia nieprawidłowego dodatku do czynnika chłodniczego. Nie wszystkie dodatki można ze sobą mieszać (fot. 11).

FOT. 11. NIEAUTORYZOWANE DODATKI DO CZYNNIKA CHŁODNICZEGO POWODUJĄ ROZKŁAD ALUMINIUM

Wolno wykorzystywać tylko dodatki zatwierdzone przez producenta, zwracając uwagę na odpowiednie proporcje czynnika chłodniczego i wody. Niektórzy producenci pojazdów dodatkowo zalecają stosowanie wody destylowanej. Istotne jest również wyrównanie potencjałów między silnikiem i karoserią – przewody uziemiające nie mogą wykazywać żadnych uszkodzeń (fot. 12).

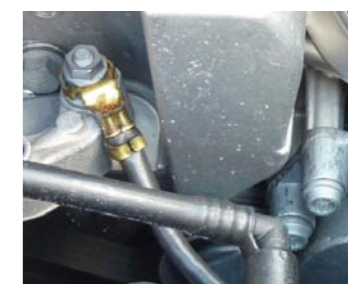
FOT. 12. PRZEWÓD UZIEMIĄCY NALEŻY SPRAWDZIĆ POD KĄTEM PRAWIDŁOWEGO OSADZENIA
