Podręcznik mechaniki pojazdowej

## Niedomagania skrzyni DSG 02E

**SERVICE INFO – LuK 0063**

**Dwumasowe koło zamachowe (DKZ) do skrzyni biegów z podwójnym mokrym sprzęgłem**

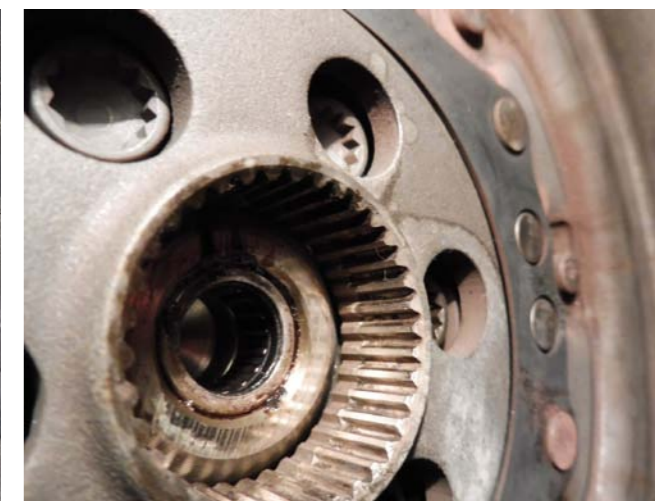
To nie luzy DKZ mają wpływ na opisaną usterkę. Za wspomniane dźwięki odpowiedzialne jest połączenie wieloklinowe między DKZ a modułem podwójnego sprzęgła, które ulega wypracowaniu. Specyficzna budowa koła umożliwia ruch masy wtórnej – zarówno osiowy, jak i promieniowy. Jest to naturalna, konstrukcyjna cecha tego DKZ.

FOT. 3. ŚLADY WYPRACOWANIA WIELOKLINU DKZ

Podstawowa zasada mechaniki mówi, że pary skojarzone, w tym przypadku zębniak DKZ i zębatkę sprzęgła, wymienia się jednocześnie. Jeżeli po zdjęciu skrzyni biegów widoczne jest podcięcie wieloklinu DKZ na 2/3 długości frezów, należy zweryfikować koło zębate modułu sprzęgła.

W praktyce poprawnie przeprowadzona naprawa oznacza wymianę obu komponentów: DKZ i sprzęgła podwójnego, gdyż poszczególne elementy sprzęgła nie są dostępne w sprzedaży. Tylko taka technologia naprawy zapewni dalszą bezproblemową eksploatację układu przeniesienia napędu ze skrzynią 02E. W tym wypadku szukanie oszczędności jest niedopuszczalnym błędem, gdyż prawdopodobieństwo ponownego wystąpienia usterki jest bardzo wysokie.

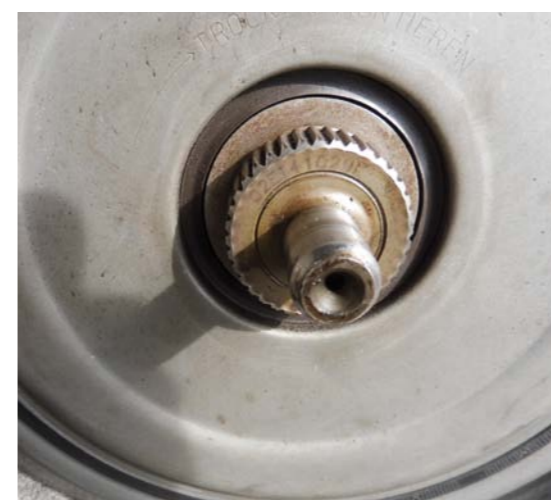
FOT. 4. WYEKSPLOATOWANE ZĘBY MODUŁU SPRZĘGŁA

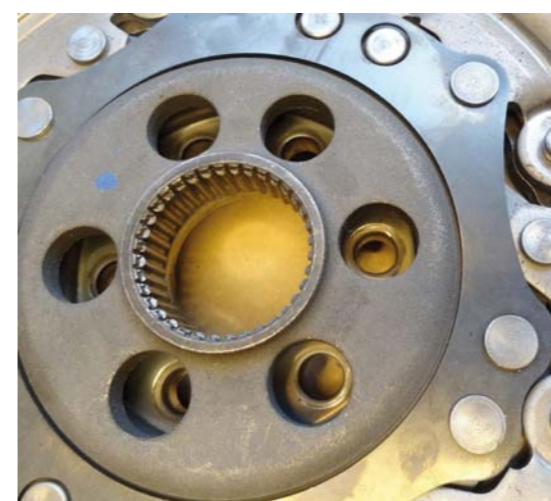
FOT. 5. SKUTKI SIŁOWEGO DOKRĘCANIA SKRZYŃNI BIEGÓW 02E

znajdują się w każdym pudełku z kołem 415 0740 09. Łożysko jest bardzo małe i można je łatwo przeoczyć.  
▶ Montując skrzynię biegów, nie wolno jej dociągać śrubami; obudowa i blok muszą się złączyć przed dokręcaniem.

▶ Zawsze należy skontrolować stan tulejek ustalających skrzynię względem bloku. Uszkodzone trzeba koniecznie wymienić!  
Więcej informacji na stronach: [www.repxpert.pl](http://www.repxpert.pl) i [www.schaeffler.pl](http://www.schaeffler.pl)
