Historia jednej naprawy

Usterka rozrzędu

NAJCZĘŚCIEJ W PIERWSZEJ KOLEJNOŚCI ZA PRZYCYNĘ PROBLEMÓW Z SILNIKIEM UWAŻA SIĘ USTERKI UKŁADU ELEKTRYCZNEGO, ZWŁASZCZA WTĘDY, GDY NA DESCE ROZDZIELCZEJ ZAPALA SIĘ KONTROLKA SILNIKA. TYMCZASEM ICH PRZYCYNĄ MOGĄ BYĆ RÓWNIŻ USTERKI MECHANICZNE. PRZEDSTAWIONY PRZYKŁAD DOTYCZY MODELU SEAT IBIZA Z TRZYCYLINDROWYM, DWUNASTOZAWOROWYM SILNIKIEM

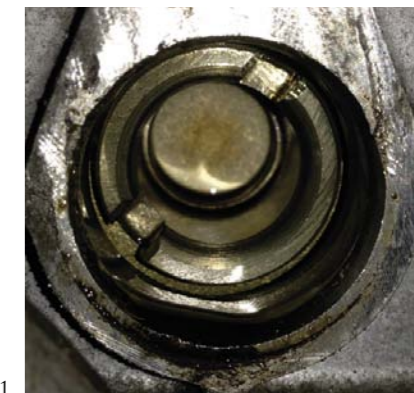
FOT. 1

Szybka kontrola wzrokowa pozwoliła ustalić, że doszło do przeskoczenia łańcucha rozrzędu. Położenie wydechowego wałka rozrzędu (fot. 1) w poziomym otworze nie pokrywało się z położeniem dolotowego wałka rozrzędu (fot. 2).

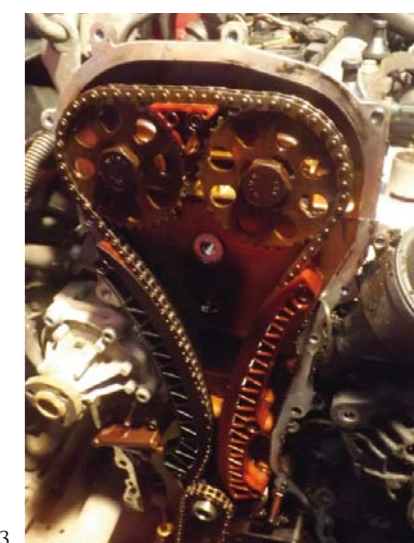
FOT. 3

Po demontażu łańcucha okazało się, że zarówno on, jak i koła zębate oraz prowadnice są mocno zużyte. Zużycie to było przyczyną przeskoczenia łańcucha rozrzędu i przestawienia wylotowego wałka o dwa zęby, co w rezultacie doprowadziło do nierównej pracy silnika.

W silniku tym, montowanym w wielu modelach Volkswagena, Seata i Škody, problem ten często występuje (fot. 3). Konieczny stał się montaż nowego zestawu łańcucha rozrzędu.
