Uszkodzenia turbosprężarki – przyczyny i zapobieganie

ZARÓWNO KONSTRUKCYJNIE, JAK I Z PUNKTU WIDZENIA FUNKCJONALNOŚCI, TURBOSPRĘŻARKA JEST DOSTOSOWANA DO ŻYWOTNOŚCI SILNIKA. JEDNAK W PRAKTYCE WYSOKOWYDAJNE PODZESPOŁY ZNAJDUJĄCE SIĘ W UKŁADZIE WYDECHOWYM NARAŻONE SĄ NA RÓŻNE CZYNNIKI MOGĄCE SPOWODOWAĆ PRZEDWCZESNĄ USTERKĘ. EKSPERCI FIRMY MAHLE OPISUJĄ TYPOWE USZKODZENIA, OKREŚLAJĄ ICH PRZYCZYNY I RADZĄ, JAK ICH UNIKAĆ W PRZYSZŁOŚCI

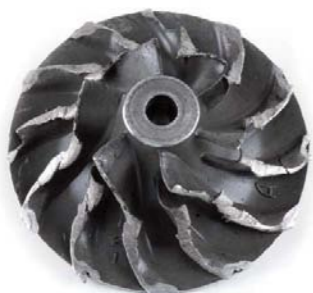
- ▶ Na skutek uszkodzenia łożyska wirniki turbiny i sprężarki mogą uderzyć w korpus turbosprężarki (fot. 1). Można to poznać po śladach tarcia pozostawionych na korpusie (fot. 2).
- ▶ Przy zbyt niskim ciśnieniu doładowania przez turbosprężarkę silnik wyka-

FOT. 1. WIRNIK SPRĘŻARKI PO UDERZENIU W KORPUS
