Problemy z silnikiem

MACIEJ HADRYŚ

KIEROWNIK DZIAŁU TECHNICZNEGO MAHLE

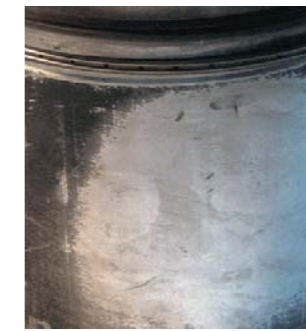
- ▶ Ślad dolegania jest szeroki, świecący i ma głębokie rysy na całym płaszczu tłoka (fot. 8).
- ▶ Na pierścieniach tłokowych znajdują się rysy, ewentualnie ich powierzchnie noszą ślady przypalenia (fot. 9).
- ▶ Fragmenty tulei cylindrowej obrabianej przez honowanie albo bieżni ślizgowej cylindra są mocno zużyte (fot. 10).
- ▶ Na sworzniu tłoka widoczne są uszkodzenia. W otworze piasty występują wżery korozyjne (fot. 11 i 12).

Zbyt wysoki udział paliwa w oleju rozcieńcza film olejowy, co z kolei drastycznie ogranicza jego zdolności nośne i powoduje zużywanie się części silnika. Przyczyny uszkodzeń mogą być następujące:

FOT. 8. SZEROKI ŚLAD DOLEGANIA I RYSY SPOWODOWANE ROZCIEŃCZENIEM PRZEZ PALIWO

- ▶ Urządzenie wtryskowe musi zostać prawidłowo ustawione (wzbogacanie przy zimnym starcie itp.)

- ▶ Należy sprawdzić dysze wtryskowe.
- ▶ Wymiary zabudowy muszą być dotrzymane.
- ▶ Należy przestrzegać okresów wymiany filtra paliwa, a w ekstremalnych warunkach eksploatacji czas ten odpowiednio skrócić.
- ▶ Sprawdzić i ewentualnie wymienić świecę zapłonową.

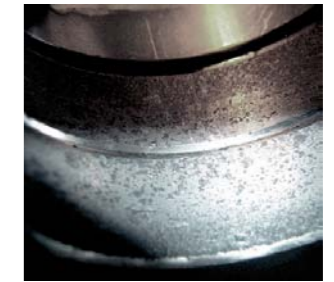
FOT. 12. WŻERY KOROZYJNE W POWIĘKSZENIU

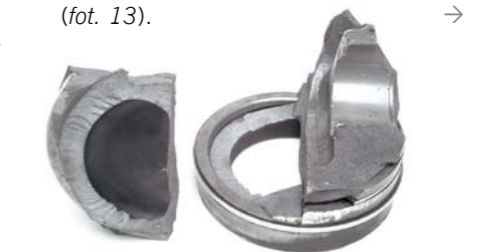
Sytuacja taka zdarza się wtedy, gdy ciecz chłodząca, woda albo paliwo przedostaną się do komory spalania. Ponieważ ani woda, ani paliwo nie dają się sprężyć, w wyniku uderzenia cieczy powstaje nagłe obciążenie tłoka, sworzni tłoka, korbodowu, głowicy tłoka, skrzyni korbodowowej, łożyskowania i wału korbodowego. Uderzenie cieczy wywołuje ekstremalne siły, które oddziałują na większą liczbę podzespołów. Objawem jest jedno lub kilka poniższych uszkodzeń:

- ▶ Tłok jest pęknięty albo zdeformowany (fot. 13).

FOT. 13. TŁOK POJAZDU UŻYTKOWEGO ZNISZCZONY PRZEZ UDERZENIE CIECZY

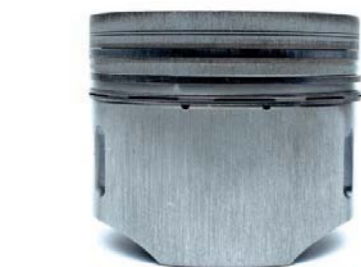
- ▶ Płaszcz tłoka wykazuje matowy, szeroki ślad przylegania po stronie ciśnieniowej i przeciwnociśnieniowej (fot. 1).
- ▶ Płaszcz tłoka (fot. 2) i odpowiadający mu fragment bieżni partnerskiej (ścianka cylindra albo tuleja cylindrowej) nosi ślady tarcia (fot. 3).
- ▶ Płaszcz tłoka, pierścienie tłokowe, ścianka cylindra albo tuleja cylindrowa wykazują wąskie rysy w kierunku biegu tłoka.
- ▶ Pierścienie tłokowe i powierzchnie boczne rowków wykazują zużycie na powierzchniach nośnych (fot. 4).
- ▶ Na pierścieniach tłokowych istnieje duży luz stykowy. Krawędzie pierścieni są ostre jak nóż.

FOT. 1. ZUŻYCIE TŁOKA SPOWODOWANE ZABRUDZENIAMI – SILNE WZDŁUŻNE RYSY

- ▶ Przed montażem usunąć zanieczyszczenia ze skrzyni korbodowowej, jak i z kanałów ssących.
- ▶ W trakcie pracy przestrzegać zasad czystości.
- ▶ Sprawdzić na szczelność system zasysania.
- ▶ Sprawdzić i ewentualnie wymienić filtr powietrza.

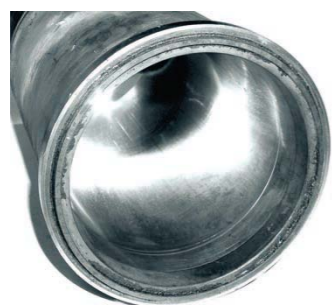
FOT. 3. ZUŻYTA TULEJA CYLINDROWA
