Uszkodzenia tulei cylindrowych

MACIEJ HADRYŚ

KIEROWNIK DZIAŁU TECHNICZNEGO MAHLE

MAHLE KONSTRUUJE I TESTUJE TULEJE CYLINDROWE WE WSPÓŁPRACY Z WSZYSTKIMI LICZĄCYMI SIĘ PRODUCENTAMI SILNIKÓW. SĄ TO CZĘŚCI O JAKOŚCI OEM, JEDNAK ICH TRWAŁOŚĆ ZALEŻY OD EKSPLOATACJI POJAZDU, STARANEGO MONTAŻU, A NAWET TRANSPORTU

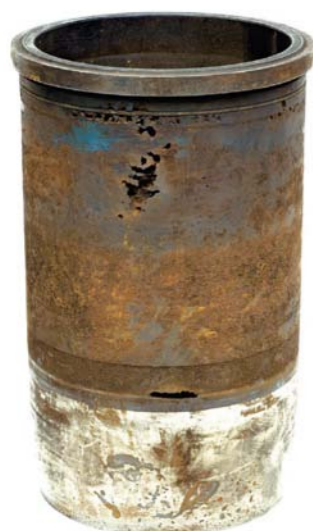
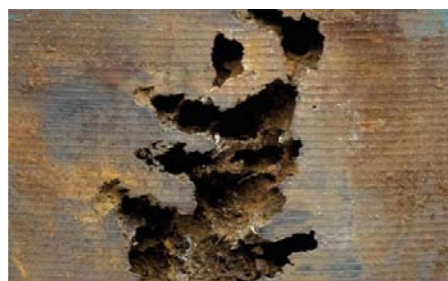
W mokrych tulejach cylindrowych tworzą się na zewnątrz w obszarze płaszczki wodnego zagłębienia albo dziury (rys. 1). Widoczne są one najczęściej od strony ciśnieniowej oraz/albo przeciwnościennowej w obszarze górnego lub dolnego martwego punktu tłoka.

Uszkodzenie kawitacyjne powstają na skutek wibracji tulei cylindrowej, spowodowanych zmianami powierzchni przylegania tłoka do ścianek cylindra w górnym i w dolnym martwym punkcie. Wibracje przenoszą się na otaczający płaszcz wodny. W ich trakcie każde odbicie tłoka od ścianki cylindra wywołuje

chwilową próżnię, prowadzącą do powstania pęcherzyków pary. Gdy zetkną się one ze ścianką tulei, implodują, a napierająca na tuleję cylindrową woda powoduje erozję metalu.

- ▶ W wodzie chłodzącej brak jest dostatecznej ilości środka przeciw zamarzaniu, który redukuje tworzenie się pęcherzyków.
- ▶ System chłodzenia (np. pokrywa chłodnicy) jest nieszczelny, przez co nie zapewnia utrzymania ciśnienia w systemie chłodzenia i sprzyja powstawaniu pęcherzyków.
- ▶ Tuleja cylindrowa w skrzyni korbowej ma zbyt duży luz. Przez to wibracje wywołwane zmianami powierzchni przylegania tłoka nie są dostatecznie tłumione.
- ▶ Zastosowano niewłaściwy środek chłodzący (np. wodę zawierającą kwasy).
- ▶ Silnik jest zbyt chłodny, przez co niskie ciśnienie wody chłodzącej sprzyja tworzeniu się pęcherzyków. Również

RYS. 1. TULEJA CYLINDROWA Z USZKODZENIAMI KAWITACYJNYMI. OSTRE KRAWĘDZIE WZORÓW WIDOCZNE SĄ W POWIĘKSZENIU PO PRAWEJ STRONIE

tłok nie uzyskuje właściwej temperatury pracy, ma za duży luz i zbyt twarde przebiegającą zmianę powierzchni przylegania. Niewystarczająca temperatura pracy może być spowodowana uszkodzeniem termostatu, wyłącznika termicznego lub napędu wentylatora.

- ▶ Należy regularnie sprawdzać:
 - działanie układu chłodzenia (termostat, wentylator, wyłącznik termiczny);
 - szczelność układu (pokrywa chłodnicy, węże, opaski).
- ▶ Środki przeciw zamarzaniu i antykorozyjne powinny być dodawane w zalecanej ilości do płynu chłodzącego.

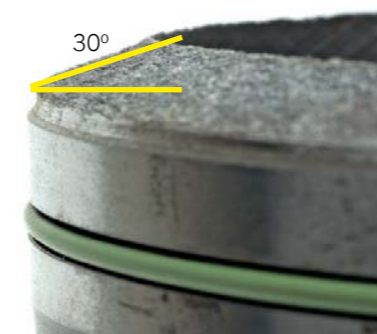
- ▶ Tuleja cylindrowa jest zerwana poniżej kołnierza (rys. 2).
- ▶ Kąt przebiegu pęknięcia wynosi około 30 stopni (rys. 3).
- ▶ Można rozpoznać zgrubną strukturę pęknięcia.

Tego rodzaju zerwanie wywołane jest działaniem momentu zginającego na podparciu kołnierza, a jego przyczyny mogą być następujące:

RYS. 3. PĘKNIĘCIE O ZGRUBNEJ STRUKTURZE I KĄCIE PRZEBIEGU OK. 30°

- ▶ Należy uważać na czystą obróbkę podparcia kołnierza w bloku silnikowym.
- ▶ Osadzenie tulei cylindrowej musi być sprawdzane w odniesieniu do wypoziomowania i prostopadłości.

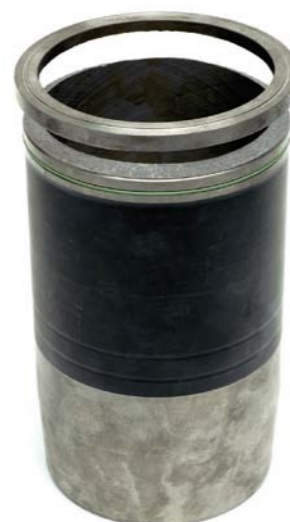
RYS. 2. UŁAMANY KOŁNIERZ TULEI CYLINDROWEJ
