W opisie najczęściej spotykanych wad lakierniczych ograniczę się tym razem do tych, które powstają już na etapie przygotowania podłoża, a widoczne są dopiero na lakierze nawierzchniowym.

Dziewięć punktów

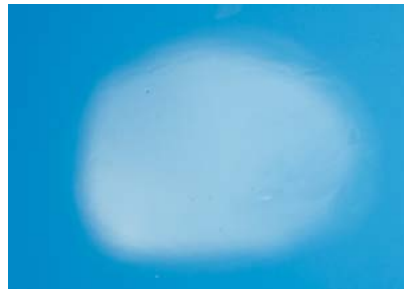
1. **Miejscowe przebarwienia** pojawiają się na wierzchniej warstwie lakieru. Ich przyczyną mogą być: nieusunięte właściwie zanieczyszczenia (np. bitumiczne) naprawianej powierzchni, nadmiar utwardzacza dodanego do produktów poliestrowych, niewystarczająco zmieszane produkty poliestrowe z utwardzaczem, aplikacja bazowych lakierów wodorozcieńczalnych na podłożu przeszlifowane do gołego metalu.

Zapobieganie polega na dokładnym odtłuszczeniu naprawianej powierzchni i przyległego do niej obszaru, zastosowaniu właściwych proporcji (w razie potrzeby z użyciem dozownika) i mieszaniu składników do uzyskania jednorodnej mieszaniny o jednolitym kolorze, nakładaniu bazowego lakieru wodorozcieńczalnego wyłącznie na warstwy podkładu lub izolatora.

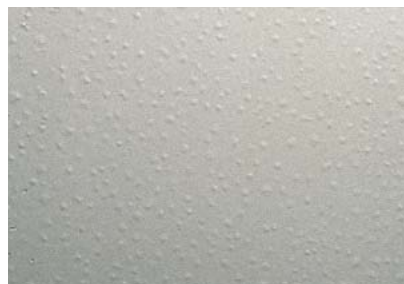
2. **Pęcherzyki** rozłożone lokalnie lub na dużych powierzchniach ujawniają się dopiero po pewnym czasie od wykonania naprawy. Możliwe przyczyny to: zanieczyszczenia pozostałe na powierzchni przygotowanej do lakierowania, wilgotne powietrze skraplające się na powierzchni pojazdu, osady drobin soli lub wapna,

wilgoć w kitach poliestrowych (atmosferyczna lub spowodowana matowaniem na mokro), pozostawiony pył z matowania, użycie niewłaściwego rozpuszczalnika lub utwardzacza, reakcja utwardzacza z wilgocią w otwartej puszcze, zawartość wody w sprężonym powietrzu.

Zapobieganie: sprawdzić dokładnie podłożę przed i po oczyszczeniu/odtłuszczeniu; zawsze dokładnie odtłuszczać powierzchnię; pozostawiać przed naprawą samochód w komorze na czas niezbędny do osiągnięcia zalecanej temperatury (22°C-24°C); niezwłocznie po matowaniu sputkać i osuszyć całe nadwozie i przedmuchać jego powierzchnię przed lakierowaniem; zawsze matować kity szpachlowe na sucho; szczelnie zamykać pojemniki z utwardzaczem; regularnie sprawdzać separator wody i oleju w instalacji sprężonego powietrza.

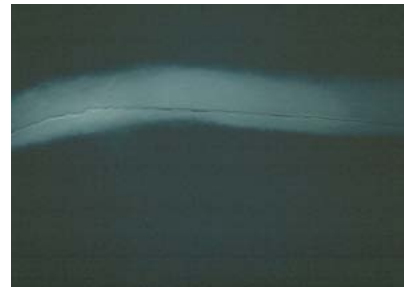
3. **Kontur (kontur mapa)** to nazwa usterki w postaci obwódki widocznej pod wierzchnią warstwą lakieru wokół naprawianego miejsca. Powstaje na skutek niewłaściwego szlifowania poprzednich warstw. Przyczyną może być też: użycie szpachli nieodpowiedniej do danego podłoża i spowodowane tym naprężenia albo niewystarczająca przyczepność; niedostateczne odtłuszczenie powierzchni przed matowaniem; kruszenie się krawędzi szpachlówki podczas matowania; użycie zbyt drobnego papieru do matowania podłoża; częściowe nałożenie szpachlówki na starą powłokę lakierniczą, niewystarczające wyrównanie i wyszlifowanie szpachlówki na brzegach.

Zapobieganie: sprawdzić podłożę (po matowaniu) zanim zostanie zastosowana szpachlówka poliestrowa; dobrać właściwą szpachlówkę do podłoża (poliestrową stosować tylko na gołą stal lub na podkład epoksydowy); podłożę zawsze odtłuścić przed matowaniem; stosować wymaganą gradację papieru, zarówno przy matowaniu, jak i przy szlifowaniu; zmatować po-

wierzchnię wokół naprawianego miejsca, aż do oryginalnej warstwy lakieru; używać bloku szlifierskiego do wygładzania i regularnie sprawdzać gładkość powierzchni.

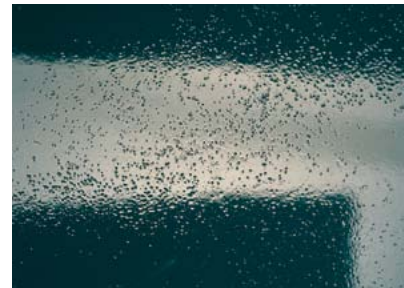
4. **Igietkowanie** widoczne jest na powierzchni lakieru jako małe wgłębienia o średnicy 0,5 mm. Po ich powiększeniu można zobaczyć warstwę produktu, od której rozpoczęło się tworzenie tego zjawiska. Jego przyczyną może być powietrze zamknięte w szpachlówce podczas jej nakładania. Z kolei zamknięcie powietrza bywa powodowane: złą techniką mieszania produktów; przekroczonym czasem ich przydatności do użytku. Do zamknięcia powietrza w warstwie szpachlówki dochodzi też wówczas, gdy jej wgłębienia otwarte po szlifowaniu nie mogą być wypełnione i wyrównane kolejnymi warstwami, ponieważ: zastosowano zbyt małą lub zbyt dużą średnicę dyszy pistoletu, niewłaściwą lepkość produktu albo zbyt krótki czas jego odparowania (wówczas resztki rozpuszczalnika zbierają się pod kolejną, zbyt szybko nałożoną warstwą lakieru).

Zapobieganie: stosować poprawną aplikację szpachlówek wypełniających (optymalny kąt szpachelki względem powierzchni wynosi ok. 60°); nie używać przeterminowanego kitu szpachlowego; właściwie mieszać szpachlówkę, eliminując możliwość zamykania powietrza; używać odpowiednich dysz w trakcie aplikacji lakieru nawierzchniowego i mieszać go we właściwych proporcjach, używając miarki; nie przekraczać okresu przydatności lakieru; zachowywać odpowiedni czas odparowania między warstwami, uwzględniając temperaturę otoczenia, przepływ powietrza i rodzaj rozpuszczalnika.

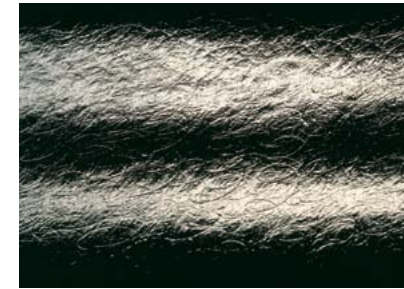
5. **Ślady matowania** – rysy pod lakierem mogą pojawić się natychmiast lub dopiero po kilku tygodniach. Często można w nich rozpoznać ślady po szlifierce lub po ręcznym bloku szlifierskim, powstające, jeśli: matowanie wykonano zbyt grubo-

ziarnistym papierem, nie zastosowano zalecanych kroków szlifowania, warstwy podkładu lub szpachlówki nie były wystarczająco utwardzone przed obróbką, użyto materiałów do szlifowania o słabej jakości.

Zapobieganie: wybrać gradację papieru odpowiednią dla wykonywanej operacji i produktu; stosować po kolei właściwe kroki szlifowania – P120, P220, P320 itd.; pozostawić powierzchnię do osiągnięcia właściwego utwardzenia; przed matowaniem dokładnie usunąć wszelkie zanieczyszczenia.

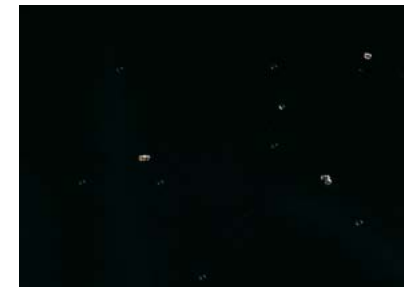
6. **Odpryski lakieru** powstają, gdy jedna warstwa lakieru lub podkładu ma słabą przyczepność albo gdy występuje zbyt duża różnica twardości pomiędzy warstwami, tworząc naprężenia. Sprzyja też temu nakładanie zbyt grubych warstw poszczególnych produktów.

Zapobieganie: dostosować system naprawy do podłoża i warunków eksploatacji pojazdu; przestrzegać prawidłowej technologii zgodnej z zaleceniami producenta materiałów lakierniczych.

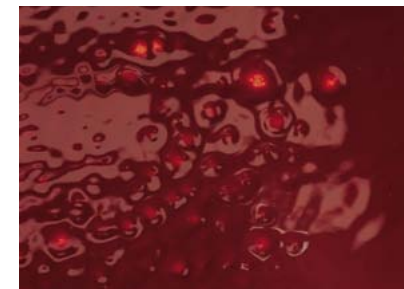
7. **Kratery** – rybie oczka tworzą się, jeśli świeży lakier nie rozlewa się na całej powierzchni, a w jego warstwie pozostają niewielkie zagłębienia, przez które czasem

widać warstwę poprzednią. Powodowane to jest zwykle nieprawidłowym odtłuszczeniem naprawianego nadwozia lub zanieczyszczeniem silikonem kabiny lakierniczej.

Zapobieganie: przemyć samochód dokładnie przed lakierowaniem za pomocą specjalnych zmywaczy; odtłuszczać naprawianą powierzchnię przy użyciu czystych ściereczek; w kabinie i na stanowisku przygotowawczym nie używać produktów zawierających silikon; nie zostawiać ściereczki pyłochłonnej w kabinie podczas suszenia polakierowanego pojazdu. Cdn.
