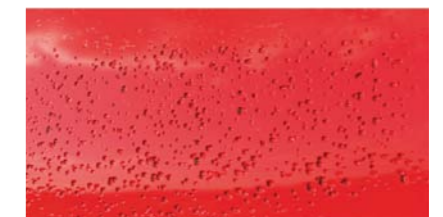
Dziurki (rozpuszczalnik)

Nieodparowane rozcieńczalniki zostały uwięzione w warstwie, a wydostając się, pozostawiły dziurki.

Przyczyny:

- ▶ rozpuszczalnik lub powietrze uwięzione w warstwie wydostaje się podczas suszenia, pozostawiając ślady;
- ▶ nieprawidłowa lepkość, ciśnienie natrysku, czas odparowania lub niewłaściwe suszenie;
- ▶ niewłaściwy wybór utwardzacza lub rozcieńczalników;
- ▶ nieprawidłowe suszenie podkładu; →
