Podnoszenie się lakieru

Opracowanie na podstawie materiałów marki Standox

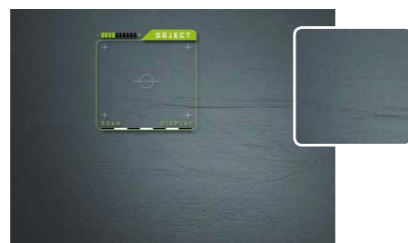
Ślady po szlifowaniu

**Przyczyna**

- ▶ szlifowanie papierem o zbyt grubej gradacji
- ▶ niewystarczające utwardzenie wypełniacza
- ▶ niewystarczająco dobrze przeszlifowana szpachla poliestrowa
- ▶ niewystarczająca izolacja szpachli przed nałożeniem lakieru nawierzchniowego

- ▶ stosować papier o zalecanej gradacji
- ▶ zaszpachlowane miejsca odizolować wypełniaczem 2K-Fueller
- ▶ utwardzić wypełniacz

- ▶ wysuszyć i przeszlifować
- ▶ izolować i ponownie polakierować

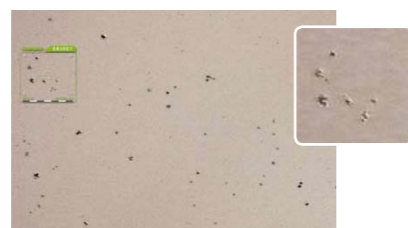
Brud i kurz (w lakierze bazowym)

**Przyczyna**

- ▶ wniknięcie brudu z powietrza lub lakieru bazowego w wilgotną powłokę lakieru

- ▶ zawsze zwracać uwagę na czystość w kabinie
- ▶ przestrzegać czystości w każdej fazie aplikacji
- ▶ aplikować „czysty” lakier
- ▶ stosować sitka i filtry

- ▶ daną powierzchnię najpierw przeszlifować, a następnie nanieść nowy lakier bazowy

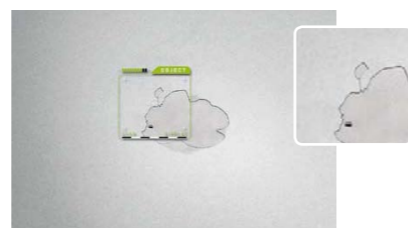
Problemy z przyczepnością (między lakierem bazowym i bezbarwnym)

**Przyczyna**

- ▶ zbyt gruba warstwa lakieru bazowego
- ▶ zbyt krótki czas odparowania międzywarstwowego i końcowego lakieru bazowego
- ▶ niewłaściwe proporcje mieszania lakieru bezbarwnego z utwardzaczem
- ▶ niewłaściwa kombinacja utwardzacza i rozcieńczalnika, zbyt krótki system

- ▶ przestrzegać podanych w metryczce grubości warstw lakieru bazowego
- ▶ przestrzegać podanych w metryczce czasów odparowania międzywarstwowego i końcowego

- ▶ przestrzegać podanych w metryczce proporcji mieszania lakieru bezbarwnego, utwardzacza i rozcieńczalnika

- ▶ przeszlifować i ponownie polakierować

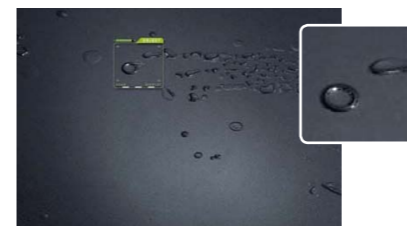
Pęcherzyki wodne

**Przyczyna**

- ▶ pozostałość wody po szlifowaniu w kątach, załamaniach, rowkach i pod listwami
- ▶ zanieczyszczone powietrze w instalacji
- ▶ zła izolacja produktów poliestrowych
- ▶ zbyt wysoka wilgotność powietrza
- ▶ zbyt krótki czas odparowania produktów wodorocieńczalnych
- ▶ przyschnięte cząsteczki soli

- ▶ jeżeli jest to możliwe, zdemontować listwy, lusterka itp.
- ▶ osuszyć starannie powietrzem

- ▶ regularnie kontrolować wentylację
- ▶ przestrzegać zalecanych dla produktów wodorocieńczalnych czasów odparowania
- ▶ czyszczenie przed obróbką i aplikacją zgodnie z przepisami

- ▶ uszkodzoną powierzchnię zeszlifować i ponownie polakierować
