Porada firmy Gates

## Uszkodzenie nastawnika

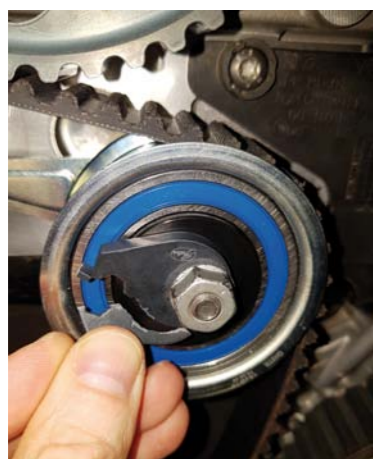
Gdy kilka różnych warsztatów zgłosiło, że nastawnik na napinaczu (część nr T43245) pękł i złamał się podczas montażu (fot. 1), zespół wsparcia technicznego Gates przeanalizował problem. T43245 jest napinaczem automatycznym, w którym okrągły otwór „montażowy” znajduje się w położeniu niecentrycznym, a nie na środku napinacza (fot. 2). Podczas montażu napinacz

FOT. 1. PĘKNIĘTY I ZEPSUTY REGULATOR

W każdym przypadku nakrętka blokująca była zbyt mocno dokręcona, w wyniku czego przy obrocie klucza imbusowego obracała się wraz z regulatorem. Zaciskała się ona na regulatorze aż do czasu, gdy opór stał się zbyt duży i regulator pękł.

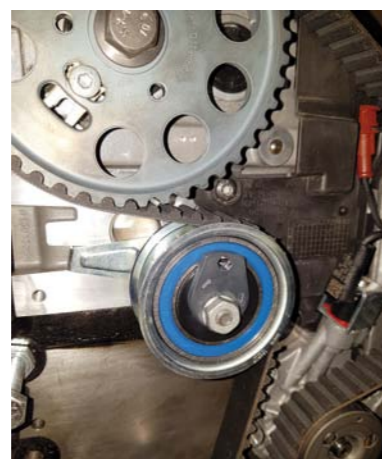
FOT. 3. ZABEZPIECZONY NAKRĘTKĄ NAPINACZ Z WIDOCZNYM OTWOREM SZEŚCIOKĄTNYM

Na początku procedury montażowej otwór montażowy umieszcza się na dwustronnej śrubie ustalającej na bloku silnika. Nakrętka blokująca utrzymuje napinacz we właściwej pozycji. Podczas regulacji wskaźnika nakrętka blokująca (fot. 3) nie może być zbyt mocno dokręcona. Ważne jest, aby została „dokręcona ręcznie” zgodnie z procedurą montażu.

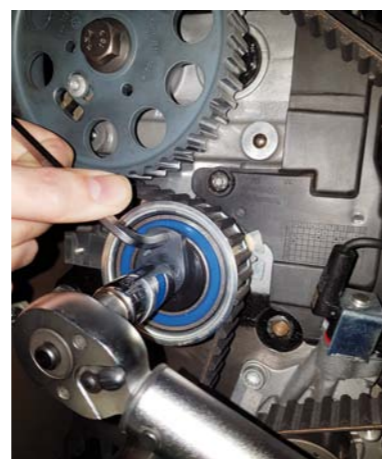
FOT. 4. ODPOWIEDNIE WZAJEMNE POŁOŻENIE NARZĘDZI

Nakrętkę należy dokręcać wyłącznie ręką (zgodnie z ruchem wskazówek zegara) i, aby zapobiec jej dalszemu obracaniu, przytrzymać ją w miejscu za pomocą odpowiedniego narzędzia (fot. 4). Następnie, w celu ustawienia prawidłowego napięcia, obraca się regulator kluczem imbusowym. Ustawienie jest właściwe, gdy wskaźnik znajduje się na środku okienka.
