FOT. 16. UDERZENIA CIAŁ OBcych W KANALE SSĄCYM KORPUSU SPRĘŻARKI

Palniki ksenonowe Philips D8S

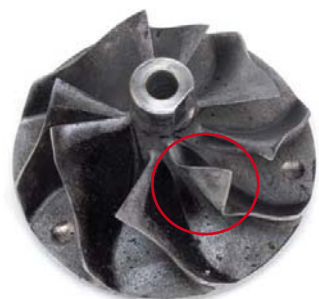
FOT. 17. USZKODZONA TYLKO JEDNA ŁOPATA WIRNIKA SPRĘŻARKI

► Skropliny, które zamarzną w kanale ssącym, mogą uszkodzić wirnik sprężarki. Charakterystyczną cechą tego defektu jest uszkodzenie tylko jednej łopaty turbiny. Ze względu na dużą prędkość obrotową następuje rozbicie cząsteczek lodu po uderzeniu w pierwszą łopatę, wobec czego pozostałe nie są uszkadzane (fot. 17).

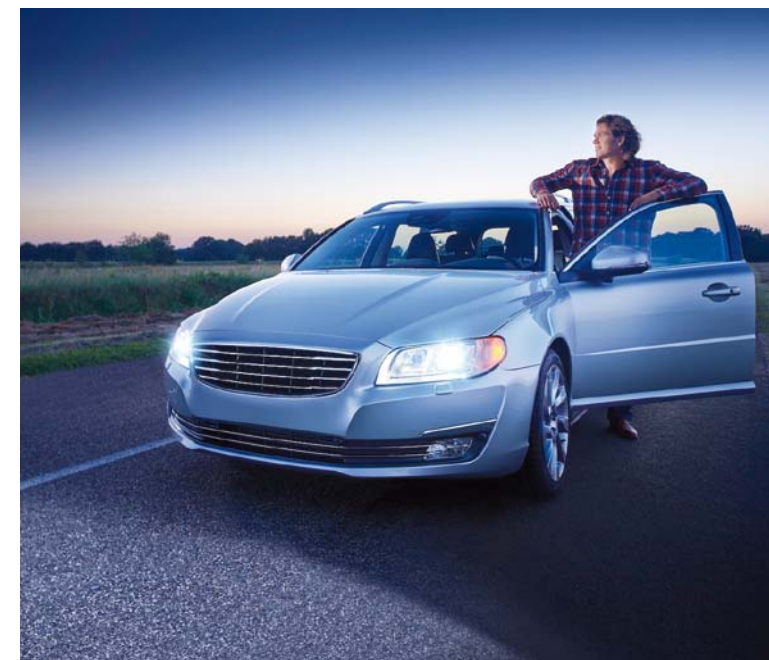
Philips wprowadził właśnie do swojej oferty lampy ksenonowe D8S. Mają one zmienione parametry w porównaniu ze stosowanymi dotychczas modelami D1S, D2S, D3S i D4S. Emitują wiązkę światła o wartości 2000 lumenów, podczas gdy poprzednie miały około 3200 lumenów (przy mocy 35 W). Jest to mniej, ale wciąż więcej od żarówek halogenowych (H3-H7 mają około 1400 lumenów i pobierają przy tym 55 W). Palniki D8S potrzebują 25 W, czyli mniej niż połowę tej mocy. Jest to więc bez wątpienia rozwiązanie alternatywne dla droższych lamp ksenonowych.

Dodatkowo, pod względem prawnym, przy reflektorach z lampami ksenonowymi ze strumieniem światła poniżej dwóch tysięcy lumenów nie jest wymagany układ spryskiwaczy i samopoziomowania. Powoduje to mniejszą cenę samochodu oraz popularyzację tego rozwiązania, a tym samym – dalszy wzrost bezpieczeństwa na drodze.

Palnik D8S nie jest absolutną nowością w branży motoryzacyjnej. Rozwiązanie jest już fabrycznie montowane w wybranych modelach, takich jak: Audi A1, Citroën Jumpy i Spacetourer, DS 3, Ford Focus, Tourneo i Transit, Peugeot Expert i Traveller, Toyota Proace oraz Volkswagen Amarok, Beetle, Caddy i Touareg. Rekomendowana cena detaliczna brutto wynosi 300 złotych za jedną sztukę. ■

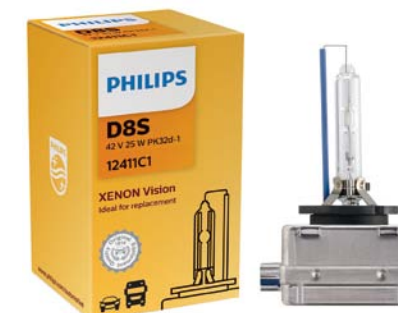
PHILIPS, PIONIER LAMP KSENONOWYCH, SYSTEMATYCZNIE OPRAWOWUJE KOLEJNE TYPY I ROZWIĄZANIA. NAJNOWSZĄ PROPOZYCJĄ AFTERMARKETOWĄ W TEJ GAMIE OŚWIETLENIA SAMOCHODOWEGO SĄ PALNIKI D8S
