Problemy z półosią napędową

Trudności z wysprzęglaniem w samochodzie Opel Vectra C 1.9CDTi 150 KM

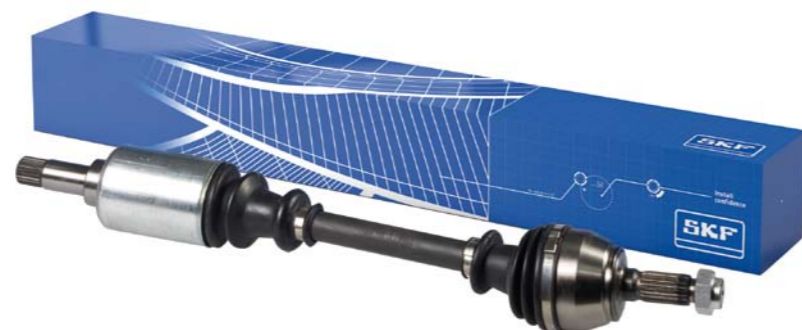
Półoś składa się ze sztywnego wałka oraz dwóch przegubów na obu jego końcach. W samochodach z przednim napędem od strony skrzyni biegów znajduje się przegub wewnętrzny, a przy kole – zewnętrzny. Ponieważ półoś poddawana jest dużym momentom skręcającym, w przegubie wewnętrznym stosuje się połączenie przesuwne. Przegub przy piąście koła umożliwia skręt kół, co powoduje, że jest on mocniej obciążony i narażony na działanie znacznych sił pionowych i poziomych. Dlatego to właśnie on najczęściej ulega awarii.

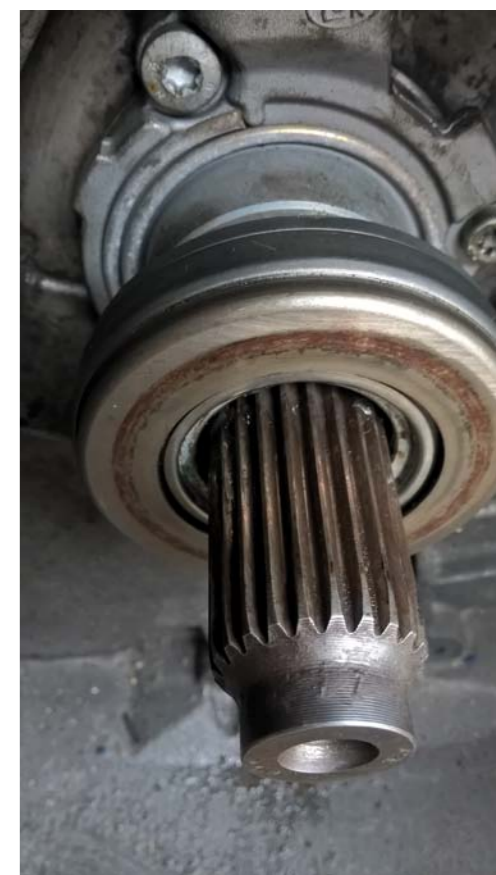
FOT. 2. ZUŻYTY WAŁEK SPRZĘGŁOWY

Fot. 2 przedstawia wypracowany wieloklin wałka sprzęgłowego, utrudniający poruszanie się nowej tarczy. Widoczne jest także użycie niewłaściwego smaru, ponieważ został on wypchnięty po przejechaniu zaledwie kilkuset kilometrów. Spowodowało to zakleszczenie się tarczy. W takim przypadku montowanie nowego zestawu mija się z celem, gdyż to nie wada sprzęgła, ale zużycie wałka sprzęgłowego i jego niewłaściwe smarowanie stanowiły przyczynę problemów.

Jeżeli stara tarcza ma uszkodzony wieloklin (ścięty profil zęba), nie jest to wynikiem eksploatacji, ale usterki, którą trzeba niezwłocznie usunąć, aby wymieniony zestaw mógł pracować właściwie. Do najczęstszych przyczyn należą: luz wałka sprzęgłowego oraz stan wieloklinu, uszkodzenie łożysk, w tym pilotującego, uszkodzenie tulei prowadzących lub brak liniowości między wałem a wałkiem sprzęgłowym.

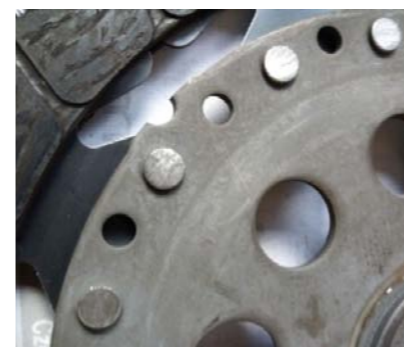
FOT. 1. STARTE NITY TARCZY SPRZĘGŁOWEJ

Po demontażu skrzyni biegów zauważono starcie nitów tarczy sprzęgłowej ocierającej o elementy docisku, co stanowiło bezpośrednią przyczynę problemów z wysprzęglaniem. W poprawnie działającym układzie taka sytuacja się nie zdarza. Konieczne były więc dalsze poszukiwania, gdyż obowiązkiem każdego mechanika jest dokładna weryfikacja elementów współpracujących.
