## Głośna praca układu napędowego

INŻYNIEROWIE GATES ZNALEŻLI ROZWIĄZANIE PROBLEMU CZĘSTO POJAWIAJĄCEGO SIĘ PO WYMIANIE PASKA ROZRZĄDU, KTÓRE ZMNIEJSZY LICZBĘ REKLAMACJI W WARSZTATACH

## Ryzyko pomyłki – podobne napinacze paska rozrządu

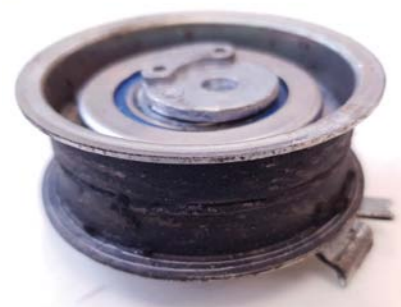
CZARNY ŚLAD NA NAPINACZU POWSTAŁY PRZEZ NADMIERNE TARCIE PASKA

Z rozpoznania inżynierów Gates wynika, że „klikanie” oznacza uderzenie ogranicznika dźwigni w ogranicznik płyty oporowej i jest to skutek błędu montażowego. W przypadku przedwczesnych awarii pasków stwierdzono, że zostawiają one czarne ślady na kołach pasowych.

Ślady te są efektem nadmiernego tarcia. Po uwzględnieniu wszystkich czynników okazało się, że źródłem problemu jest nieprawidłowe ustawienie napinacza. Dokładna analiza podobnych przypadków wykazała, że problem zawsze był spowodowany zwykłym błędem montażowym, którego można było uniknąć.

1. precyzyjnie ustawić napinacz przy wykorzystaniu wypustu pozycjonującego,
2. zachować dużą staranność przy przeprowadzeniu procedury napinania.

Wypust jest zaprojektowany w taki sposób, aby pasował do środka szczeliny w bloku silnika. Odpowiada on za poprawne ustawienie napinacza, dzięki czemu układ napędu paska synchronicznego sprawnie działa po założeniu paska.

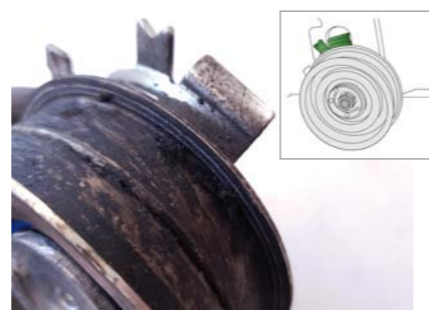
WYPUST POWINIEN SIĘ ZNAJDOWAĆ W ODPOWIEDNIEJ SZCZELINIE

Po wsunięciu wypustu do odpowiedniej szczeliny i sprawdzeniu, czy napinacz znajduje się we właściwym miejscu – ale przed ostateczną regulacją napięcia – należy nastawnikiem obrócić napinacz w kierunku przeciwnym do ruchu wskazówek zegara do oporu (maksymalne napięcie). Następnie należy nastawnikiem obrócić napinacz do pierwotnej pozycji (minimalne napięcie).

Powtórzyć cykl pięć razy. Liczba „pięć” ma istotne znaczenie. Pięciokrotne powtórzenie procedury pozwoli zapewnić mechanizmowi odpowiednie ustawienie oraz poprawnie naciągnąć pasek.

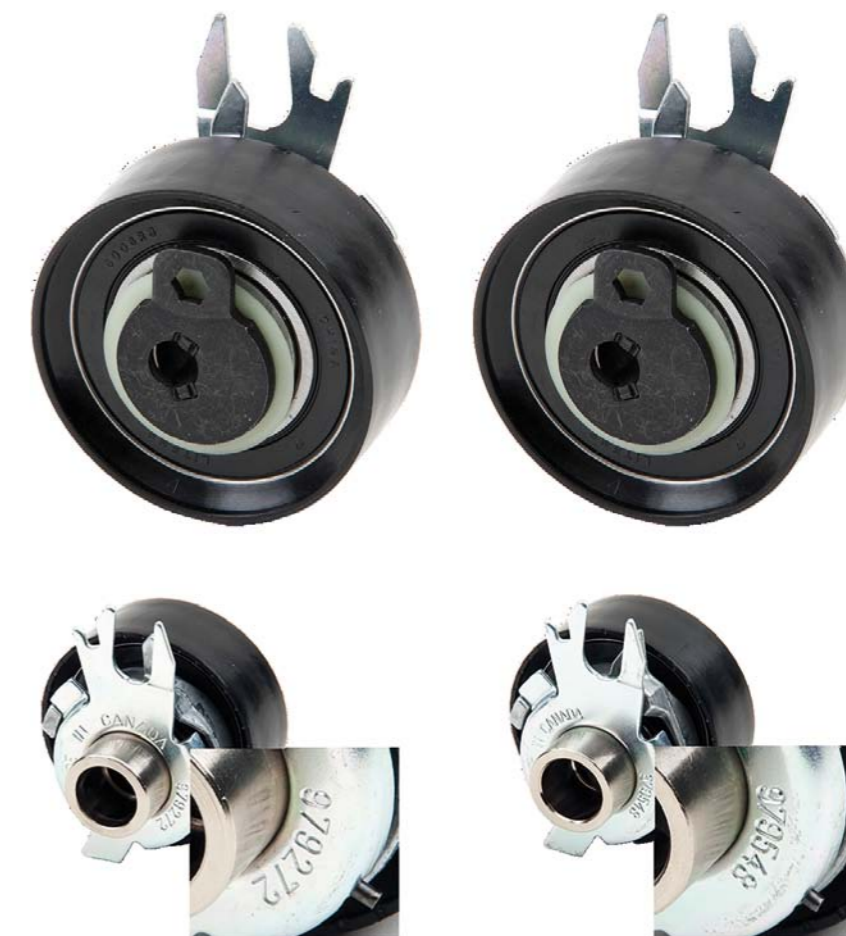
PO LEWEJ: ROLKA NAPINACZA 531 0252 30. PO PRAWIEJ: ROLKA NAPINACZA 531 0525 30. PRZED MONTAŻEM ROLKI NAPINACZA NALEŻY UPEWNIĆ SIĘ, CZY NUMER CZĘŚCI JEST POPRAWNY. Z UWAGI NA PODOBIENSTWO NUMERÓW ZACHODZI PODWYŻSZONE RYZYKO POMYLENIA TYCH DWÓCH KOMPONENTÓW

można posłużyć się numerami wybitymi na płycie. Napinacz 531 0252 30 posiada oznaczenie 979272 i jest przeznaczony dla kodów silnika APQ, AEX. Natomiast napinacz o nr 531 0525 30 oznaczony numerem 979548 ma zastosowanie dla silnika o kodzie AUD.

Pomyłka może doprowadzić do nadmiernych drgań i utraty napięcia paska, a w konsekwencji – awarii silnika, gdyż zastosowane sprężyny charakteryzują się inną siłą naciągu. Jest to dowód, że doboru części nie wolno dokonywać jedynie na podstawie oceny wizualnej. ■

O doborze zestawu paska rozrządu decyduje jedynie kod silnika. Wymiary rolki napinającej 61,5 x 22 mm, szerokość 19 mm oraz liczba zębów paska rozrządu (135) są identyczne w obu rozwiązaniach.
