Podręcznik mechaniki pojazdowej

## Montaż sprzęgła w Fiacie Grande Punto (199)

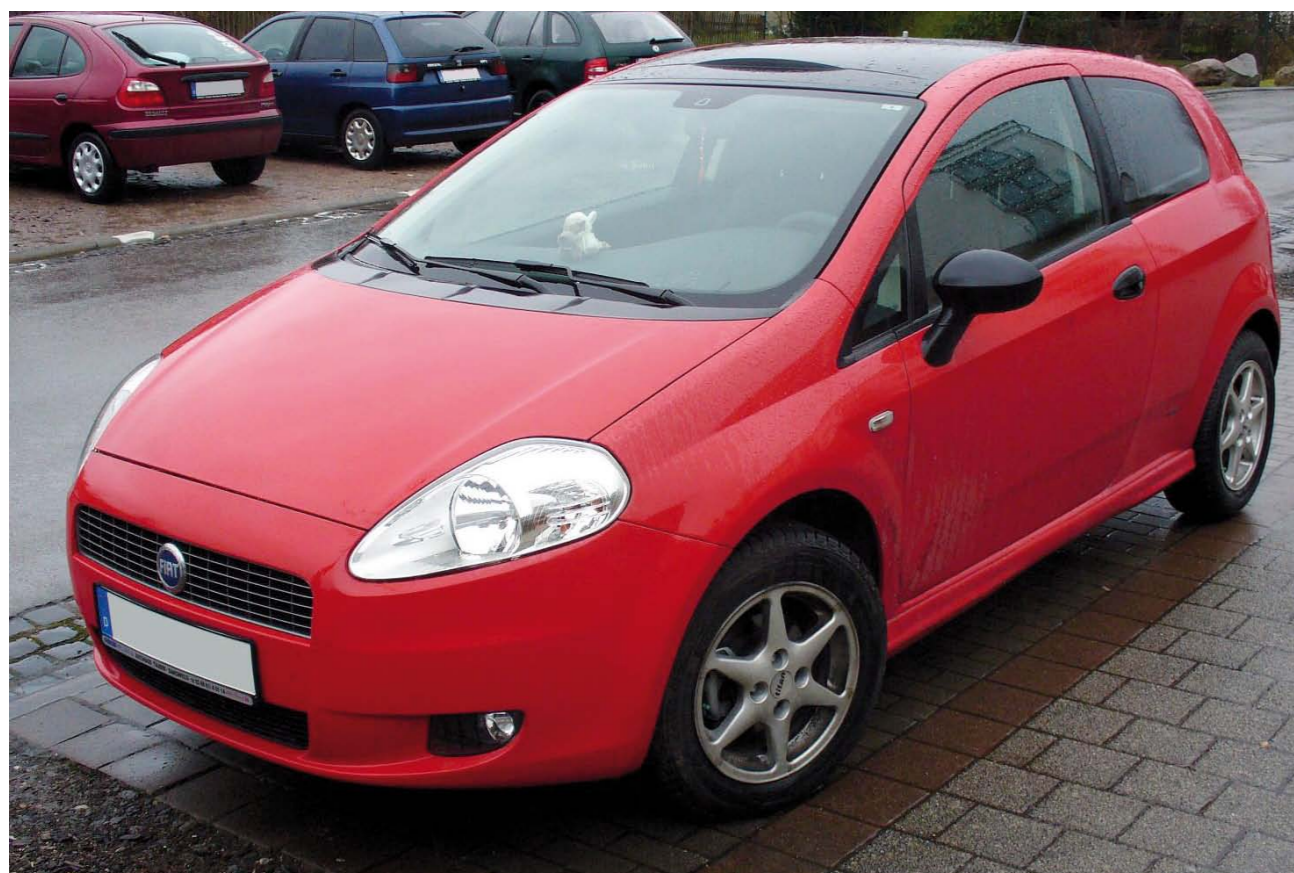
W tym przykładzie sprzęgło zostało zamontowane w pojeździe o przebiegu ok. 70 000 km. Wrócił on do warsztatu na lawecie z przebiegiem 74 000 km i uszkodzonym łożyskiem wysprzęglającym.

Powtórna naprawa była objęta gwarancją, a według wstępnej oceny warsztatu, za przyczynę awarii uznano łożysko. Ponieważ jednak technologia produkcji wyklucza wadliwe części, sprawdzono zespół sprzęgła i skontaktowano się z warsztatem, w celu uzyskania dodatkowych informacji.

- ▶ Łożysko uległo uszkodzeniu z powodu nierównomiernego rozkładu obciążenia przez dźwignię wysprzęglającą. (Na *fol. 1* widać wyraźnie, że po jednej stronie dźwignia prawidłowo opierała się na łożysku, natomiast po drugiej – brak śladów kontaktu, co świadczy o jednostronnym rozkładzie obciążenia łożyska i docisku sprzęgła.)
- ▶ Końcówki sprężyny talerzowej (*fol. 2*) są zużyte mimo dużej twardości materiału, co spowodowane zosta-

ło niezwykle dużym jednostronnym obciążeniem łożyska wysprzęglającego.

- ▶ Zużycie materiału ciernego tarczy (*fol. 3*) wskazuje na nieregularny rozkład sił wywieranych na nią przez docisk, wskutek wadliwej pracy układu wysprzęglającego, czyli przekrzywionej dźwigni.

Jest to jednak zastanawiające, ponieważ w warsztacie zamontowano nową dźwignię. Wzięto więc pod uwagę ewentualne uszkodzenie dźwigni. Przy dokładnym sprawdzeniu okazało się, że

miejsce jej styku z łożyskiem było niejednorodne (*fol. 4*).

Podczas kontroli widetek okazało się, że ich oś i osadzenie na skrzyni biegów też były nierównomiernie zużyte. Świadczy to o zużyciu obudowy skrzyni biegów lub osadzonych w niej plastikowych tulejek łożyskujących (nie było pewności, czy zostały one wymienione przy poprzedniej naprawie). Na *fol. 5 i 6* widać wyraźnie, że widetki obracały się wokół własnej osi mimośrodkowo, doprowadzając do wykrzywienia oraz nierównomiernego zużycia łożyska oporowego i całego zespołu sprzęgła.
