Podręcznik mechaniki pojazdowej

## Niedomagania skrzyni DSG 02E

**SERVICE INFO – LuK 0063**

**Dwumasowe koło zamachowe (DKZ) do skrzyni biegów z podwójnym mokrym sprzęgłem**

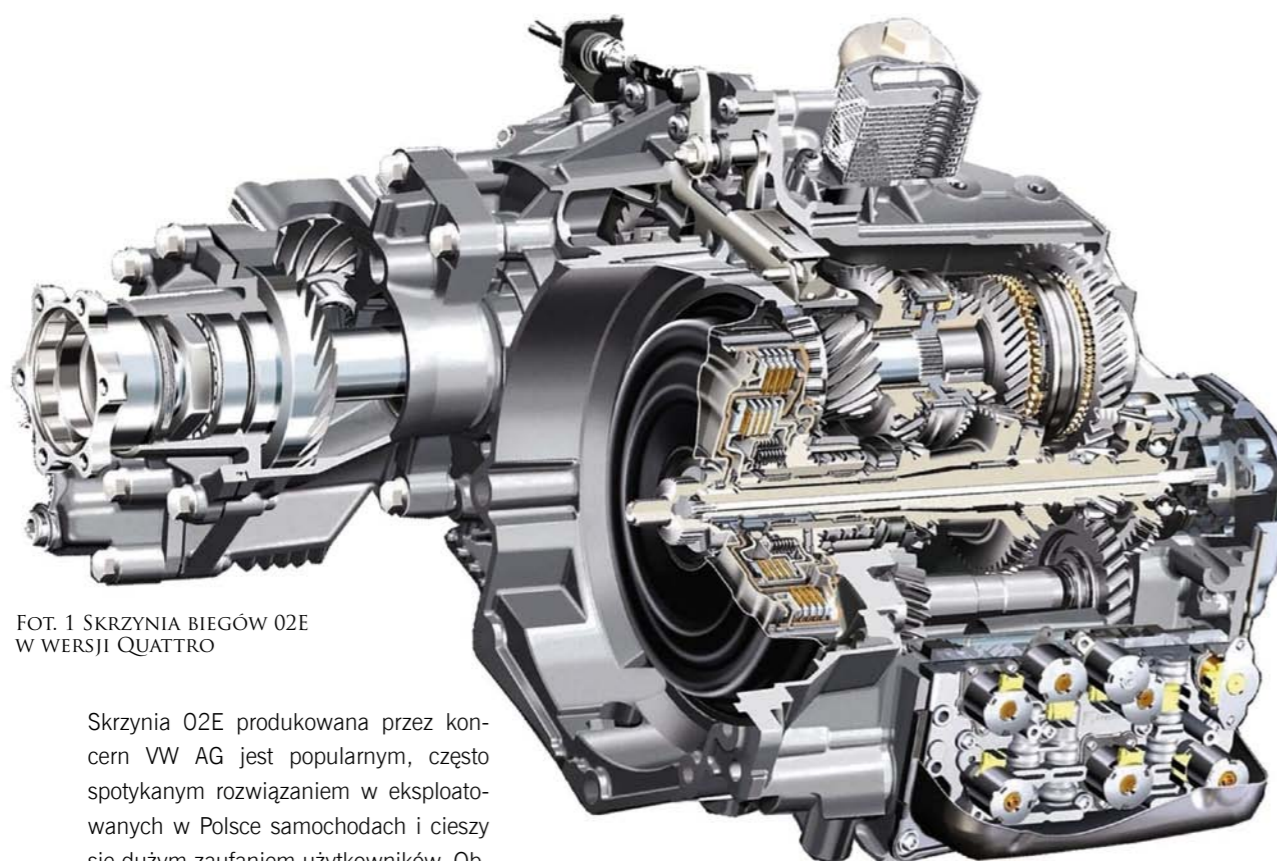
FOT. 1 SKRZYŃNIA BIEGÓW 02E W WERSJI QUATTRO

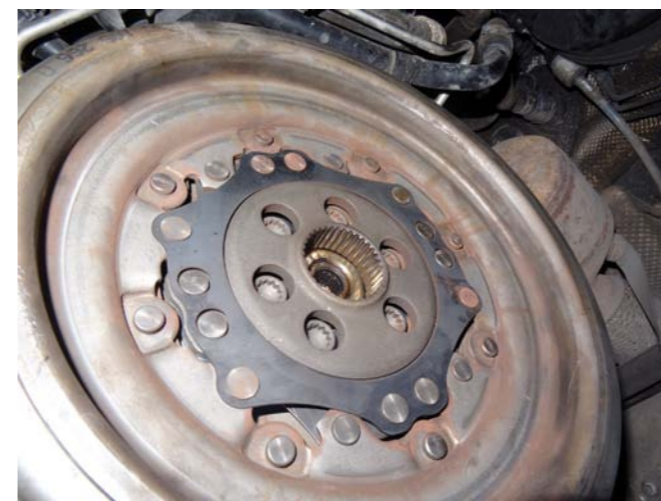
FOT. 2. DWUMASOWE KOŁO ZAMACHOWE DLA SKRZYŃNI 02E W SAMOCHODZIE AUDI A3

▶ Montując nowy DKZ, należy wieloklin łączący oba elementy nasmarować odpowiednim smarem. Charakteryzu-
