# Cyna w naprawach nadwozi

**METAL TEN W STANIE CIEKŁYM PRZYWIERA TRWAŁE DO STALI WĘGLOWYCH I SPOIN WYKONANYCH LUTOSPANIEM. MOŻE WIĘC TWORZYĆ ANTYKOROZYJNE POWŁOKI I WYRÓWNYWAĆ DROBNE ODKSZTAŁCENIA BLACH**

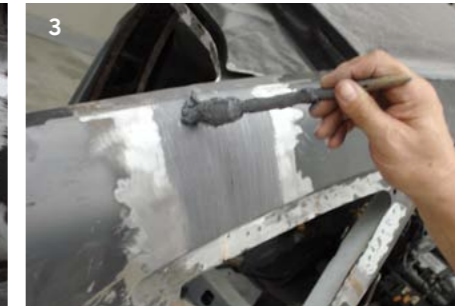
Miejsce naprawy i jego okolice po ewentualnym wyprostowaniu mechanicznym oczyszcza się dokładnie ze starej powłoki lakierniczej metodą szlifowania (fot. 2). Na oczyszczoną powierzchnię nakłada się pędzlem specjalną, rzadką pastę (fot. 3), zawierającą topnik, środek odtłuszczający i drobne cząstki cynowego stopu. Podgrzanie tej warstwy palnikiem gazowym (fot. 4) sprawia, że tworzy się na podłożu cienka, lecz bardzo silnie przywierająca powłoka tzw. pobielenia (fot. 5), umożliwiającą nakładanie następnych →
