Współczesne konstrukcje zawieszzeń tylnych

JAROSŁAW SIWEK

SPECJALISTA DS. ROZWOJU PRODUKTU
INTER CARS

BELKI POPRZECZNE Z DRAŻKAMI SKRĘTNYMI I WAHACZAMI SKOŚNYMI TO ROZWIĄZANIE POWSZECHNIE DZIŚ STOSOWANE W TYLNYM ZAWIESZENIU SAMOCHODÓW, NP. Z GRUPY CITROËN - PEUGEOT (PSA) I RENAULT

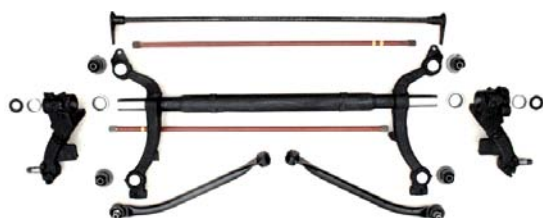
SCHEMAT ELEMENTÓW BELKI ZESPOLONEJ, OD GÓRY: DRAŻEK STABILIZATORA, SKRĘTNE DRAŻKI RESORUJĄCE Z ZAMOCOWANIAM I WSPORNIKI RURY NOŚNEJ, RURA NOŚNA, WYMIENNE CZOPY ŁOŻYSKOWANIA WAHACZY, ŁOŻYSKA, WAHACZE, CZOPY PIAST TYLNYCH KÓŁ, DODATKOWE DRAŻKI REAKCYJNE

Składa się ono z poprzecznej rury nośnej, która przykręcona jest do konstrukcji nośnej pojazdu za pomocą wsporników nazywanych trawersami. Znajdują się w nich tuleje metalowo-gumowe (*silentblocki*). Po obu stronach poprzecznej konstrukcji łożyskowane są wahacze, a na ich swobodnych końcach znajdują się czopy

piast tylnych kół. Elementem sprężystym są w takich zawieszeniach poprzeczne drążki skrętne albo oddzielne, zintegrowane elementy resorująco-tłumiące, połączone z końcami wahaczy. Drążki skrętne zakończone są wielowypustami osadzonymi z jednej strony w wahaczu, a z drugiej – we wsporniku belki.

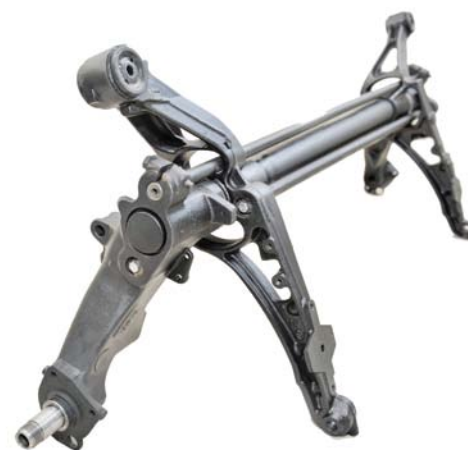
ZAMOCOWANIE DRAŻKA STABILIZUJĄCEGO W GNIAZDACH OBU WAHACZY

- ▶ gniazda łożysk w wahaczach i mocowania drążka stabilizatora są sprawdzane i w razie potrzeby regenerowane (w ok. 80% otworów dla łożysk i 100% mocowań stabilizatorów konieczna jest regeneracja);

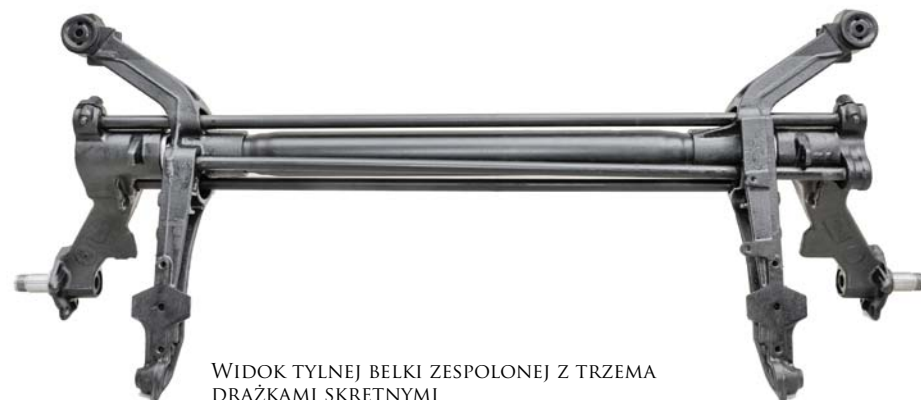
WIDOK TYLNEJ BELKI ZESPOLONEJ Z TRZEMA DRAŻKAMI SKRĘTNYMI

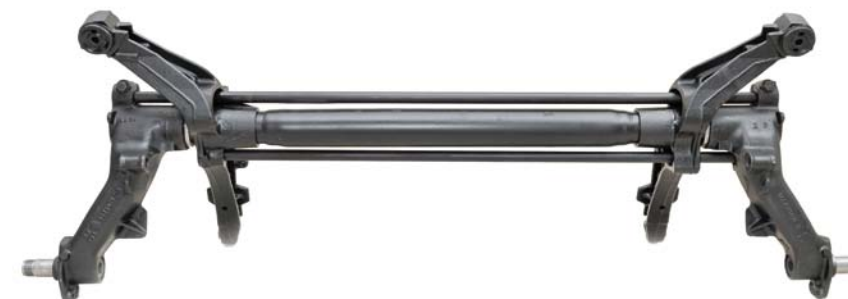
SPOSÓB ZAMOCOWANIA WIELOWYPUSTÓW RESORUJĄCYCH DRAŻKÓW SKRĘTNYCH
