Serce kolumny McPhersona

ZAWIESZENIE Z KOLUMNAMI MCPHERSONA JEST OBECNIE NAJCZĘŚCIEJ STOSOWANE DLA PRZEDNIEJ OSI SAMOCHODÓW OSOBOWYCH I DOSTAWCZYCH, GDYŻ MA PROSTĄ BUDOWĘ, NISKIE KOSZTY PRODUKCJI ORAZ Dobre WŁASNOŚCI JEZDNE

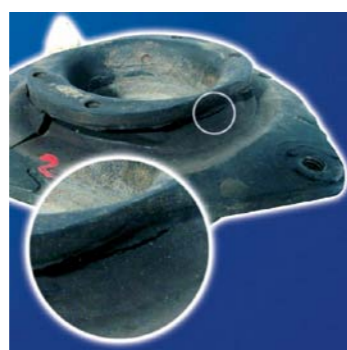
Uszkodzenia elementu gumowego mogą polegać na:

- ▶ rozerwaniu lub rozwarstwieniu gumy,
- ▶ zmniejszeniu lub zwiększeniu twardości gumy,
- ▶ zmianie struktury gumy.

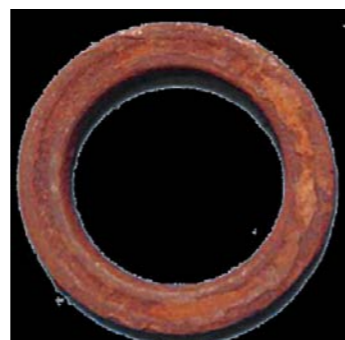
- ▶ korozję;

Dla ochrony przed korozją łożysko wyposaża się w odpowiednie uszczelnienia. Jeśli ulegną one uszkodzeniu, to do wnętrza łożyska dostaje się woda, sól i zanieczyszczenia, powodując jego szybką destrukcję. W skrajnych wypadkach uszkodzenia te uniemożliwiają obrót łożyska.

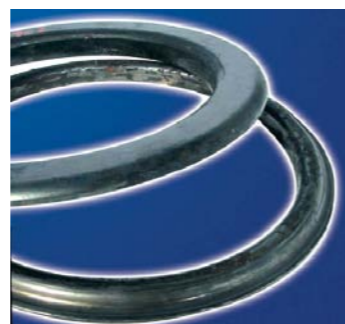
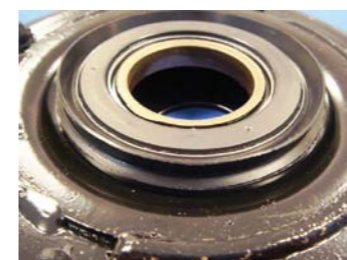
- ▶ uszkodzenia mechaniczne, polegające na wykruszeniu bieżni lub zniszczeniu koszyeczka elementów tocznych.

W przypadku uszkodzenia mechanicznego (np. w wyniku uderzenia kołem w jakąś przeszkodę) także mogą pojawiać się okresowe stuki, zarówno przy kręceniu kierownicą, jak i przy pokonywaniu nierówności.
