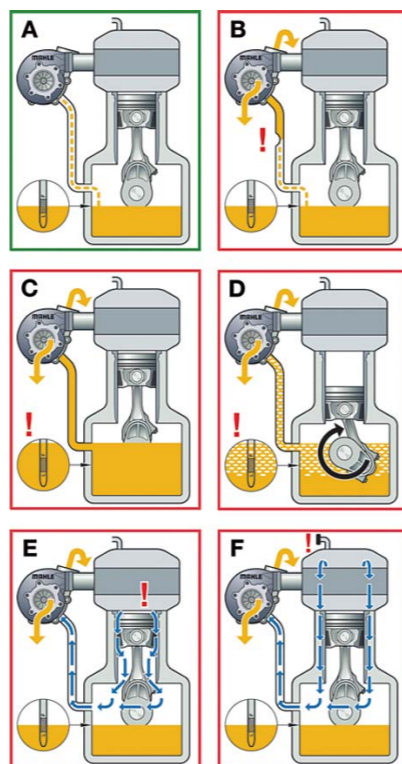
FOT. 13. WYCIEK OLEJU Z TURBOSPRAŻARKI. SCHEMAT A PRZEDSTAWIA STAN OPTIMALNY

Jeżeli ciśnienie w skrzyni korbowej jest zbyt wysokie – albo na skutek zbyt dużego przedmuchu (fot. 13E), albo na skutek zatkania skrzyni korbowej (fot. 13F) – następuje jego przeniesienie także do przewodu powrotnego oleju. Utrudnia to powrót oleju z turbosprężarki, przez co olej wydostaje się po stronie turbiny lub sprężarki.
