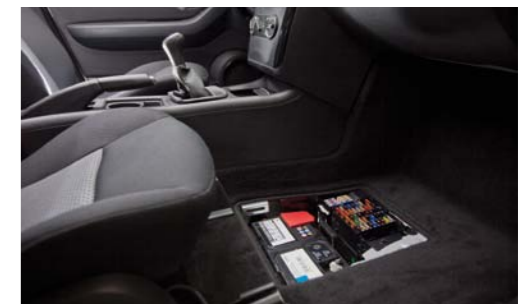
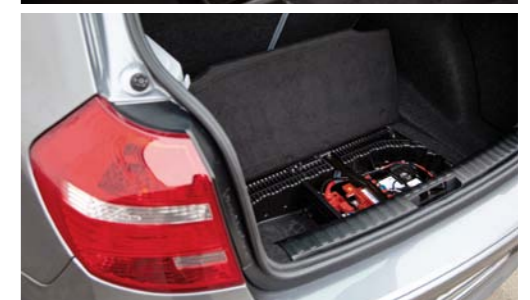
LOKALIZACJA AKUMULATORA W NIĘKTÓRYCH MODELACH SAMOCHODÓW JEST NIETYPOWA

- ▶ Moduł **Wyboru akumulatora** umożliwia jego precyzyjne dopasowanie oraz znalezienie konkretnego produktu według numeru części na podstawie kodu wyszukiwania. W module uwzględniono także alternatywne produkty, zapewniające lepsze parametry oraz niemal wszystkie modele samochodów z systemem start&stop.
- ▶ Dzięki modułowi **Położenia akumulatora** pracownicy warsztatu mogą go natychmiast odnaleźć. Za pomocą wyświetlonego schematu pokazywana jest lokalizacja urządzenia w pojeździe.

- ▶ W ramach **Instrukcji montażu** wskazywany jest szacowany czas serwisowania oraz poszczególne kroki prawidłowej wymiany akumulatora. Instrukcje ułatwiają także montaż akumulatora w pojazdach z systemem start&stop, w tym także wskazanie konieczności podłączenia systemu zarządzania akumulatorem.
