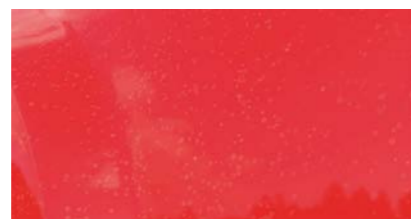
**Plamy wodne**

Ogólne matowienie, powierzchnia w plamach.

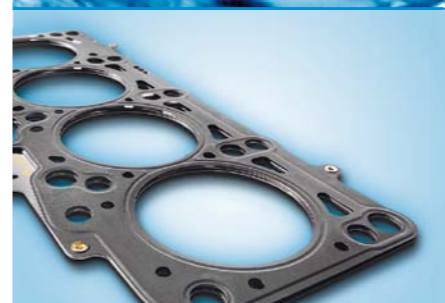
*Metalowa wielowarstwowa uszczelka pod głowicę Victor Reinz*

Wzrost osiągnięć i wartości momentu obrotowego; zmniejszenie emisji i zużycia paliwa. Rozwój silników spalinowych wyznacza wymogi stawiane nowoczesnym systemom uszczelnień. Każdy wzrost ciśnienia zapłonu czy poziomu temperatur zwiększa wartości naprężeń w uszczelce podgłowicowej. Rozwiązanie doskonałe: **wielowarstwowa uszczelka metalowa MLS Victor Reinz**
