## Blacharskie naprawy nadwozi cz. X

## Usuwanie uszkodzeń dachów

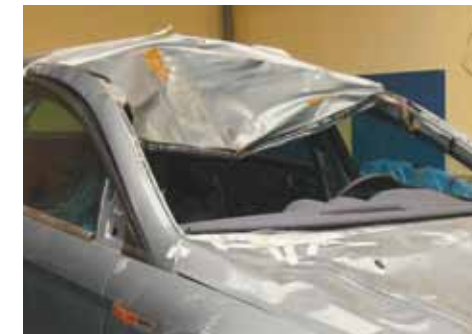
Takie uszkodzenia dachu o nowoczesnej konstrukcji nie nadają się już do naprawy. Konieczna staje się wymiana poszycia i części szkieletu

Płyty dachowe nowoczesnych nadwozi samonośnych wykonywane są z blach stalowych głębokotłocznych, lecz mają wzmocnienia ze stali o podwyższonej wytrzymałości. Podczas kolizji drogowych ulegają one nienaprawialnym odkształceniom. Przeważnie następuje też częściowe oderwanie krawędzi wyłtoczki od górnych belek szkieletu. Dlatego jedynym dopuszczalnym sposobem naprawy pozostaje wymiana całego uszkodzonego elementu. Wyłtoczkę uszkodzoną demontuje się przez wycięcie wzdłuż krawędzi tarczą tnącą. Następnie usuwa się jej odgięte obrzeża, których dolne półki

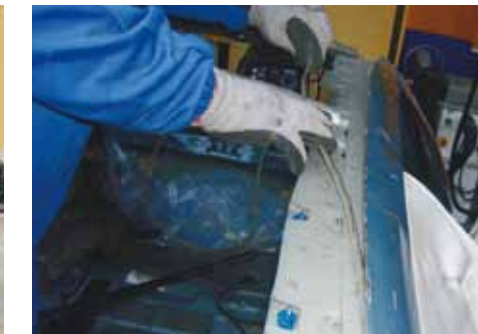
Po wycięciu wyłtoczki poszycia trzeba usunąć jej boczne ranty połączone z górnymi poziomymi belkami szkieletu

trzeba przeważnie w tym celu jeszcze dodatkowo zwięzić. Płaszczyzny przylgowe szkieletu muszą być po tych zabiegach dokładnie równe i gładkie.

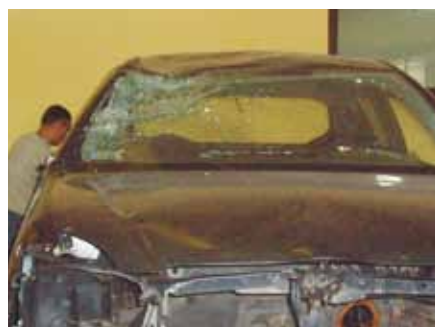
Naprawa tego uszkodzenia okazała się stosunkowo prosta, ponieważ żaden z elementów dachu nie został całkowicie zniszczony

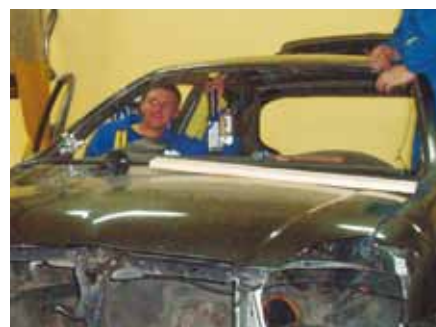
Pneumatyczny rozpieracz i drewniane podkładki pozwalają wyprostować poszycie dachu oraz wygiętą przednią belkę nadokienną

Naprawa stosunkowo niewielkich uszkodzeń sprowadza się w tej sytuacji do prostowania wgnieceń i innych odkształceń odpowiednio używanymi rozpieraczami śrubowymi, hydraulicznymi lub pneumatycznymi. Siła wywierana przez rozpieracz na naprawiany element i (drugim jego końcem) na sztywną, nieodkształconą część płyty podłogowej musi być przenoszona za pośrednictwem drewnianych podkładek, rozkładających nacisk na dużej powierzchni i zapobiegających w ten sposób powstawaniu trudnych do usunięcia wgnieceń wtórnych.
