Błędy nowej generacji

Nieuchronne konsekwencje

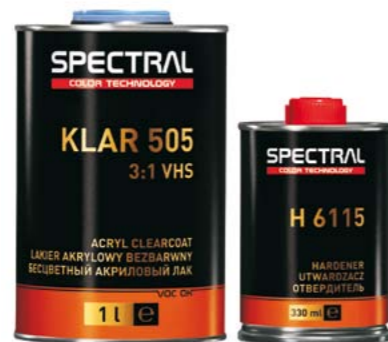
LAKIER KLASY VHS ZAPEWNI PIĘKNY WYGLĄD I TRWAŁOŚĆ POWŁOKI. DLA WIELU LAKIERNIKÓW JEST JEDNAK DUŻYM WYZWANIEM

Jednym z rodzajów produktów, których wprowadzeniu na rynek towarzyszyło sporo problemów w warsztatach, były lakiery o bardzo wysokiej zawartości części stałych (LZO < 420g/l). Mają one dużo wyższą lepkość niż produkty klasy MS czy HS, do których przez lata przyzwyczaili się lakiernicy. W efekcie, bardzo łatwo jest przy ich użyciu znacznie przekroczyć zalecaną grubość powłoki. Po pierwsze, tracimy przez to wydajność tego typu lakierów, gdyż dodatkowe kilkadziesiąt mikronów grubości to zwyczajnie pieniądze wyrzucone w błoto. Po drugie, zbyt gruba warstwa bezbarwna może zmieniać kolor bazy metalicznej czy perłowej (efekt soczewki – grubsza warstwa lakieru optycznie powiększa ziarno). Kolejny problem – to schnięcie, które drastycznie wydłuża się wraz z każdym niepotrzebnym mikronem grubości. No i w skrajnym przypadku, szczególnie jeśli lakier po aplikacji był od razu wygrzewany, może pojawić się jego gazowanie. Ta wada lakiernicza spowodowana jest zbyt szybkim uwalnianiem się rozcieńczalników. Ryzyko jej powstawania rośnie wraz z temperaturą i grubością warstwy, a co najgorsze – nie da się jej usunąć przez polerowanie czy inne, tak lubiane przez lakierników „działania masekujące”. Jedyną metodą naprawy jest solidne zeszlifowanie lakieru oraz ponowne malowanie.

Jednak kilka lat temu dość często trafiały do nas uwagi dotyczące tego typu produktów, gdzie problemem było zazwyczaj gazowanie. W wielu przypadkach regularnie przekraczano 100 µm grubości warstwy, a rekordziści dochodzili nawet do 150 mikronów! Najprostszym rozwiązaniem dla lakierników dopiero zaczynających pracę z lakierami VHS jest zmiana dyszy w pistolecie. W większości lakierni przez lata standardem było 1,4 mm, obecnie częściej kupuje się pistolety z dyszą 1,3 mm. Do lakierów typu VHS wystarczy użyć 1,2 mm, co zmniejsza ilość nakładanego lakieru o ok. 25% w porównaniu z dyszą 1,4 mm, więc momentalnie maleje ryzyko przekroczenia zalecanej grubości warstwy.

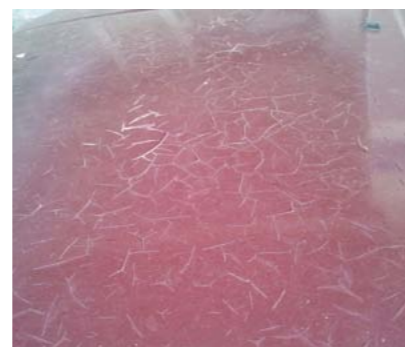
TAKI WYGLĄD POWŁOKI TO JUŻ NA SZCZĘŚCIE RZADKI WIDOK. TO EFEKT ZASTOSOWANIA BARDZO NISKIEJ JAKOŚCI MATERIAŁÓW I WIELU BŁĘDÓW PODCZAS APLIKACJI
