SKUTEK JEDNORAZOWEGO PRZECIĄŻENIA KOŁA

## AMORTYZATORY BILSTEIN

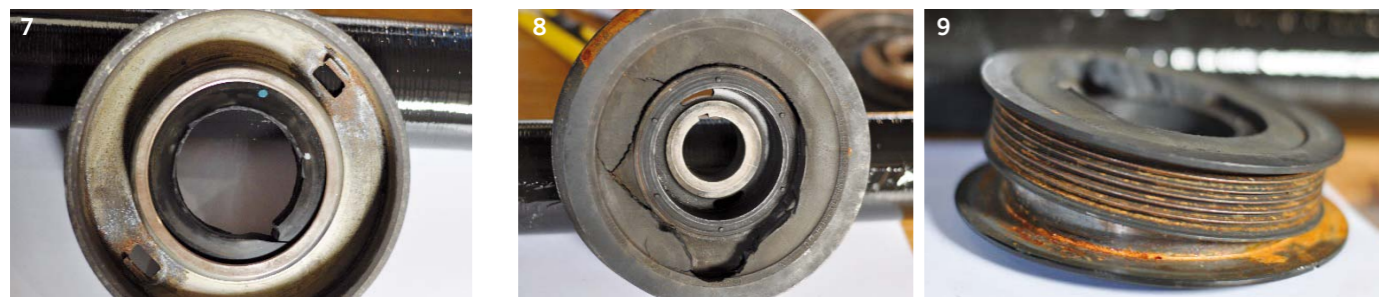
BRAK WSPÓŁOSIOWOŚCI CZĘŚCI PĘKNIĘTEGO TŁUMIKA

Rys. 8 i 9 przedstawiają skutki pęknięcia tłumika, po którym nastąpiło przesunięcie osi obrotu bieżni koła w stosunku do osi piasty. Tego typu uszkodzenie może spowodować nie tylko zsuniecie się paska, lecz także jego poszarpanie na fragmenty mogące zablokować synchroniczny napęd rozrządu.

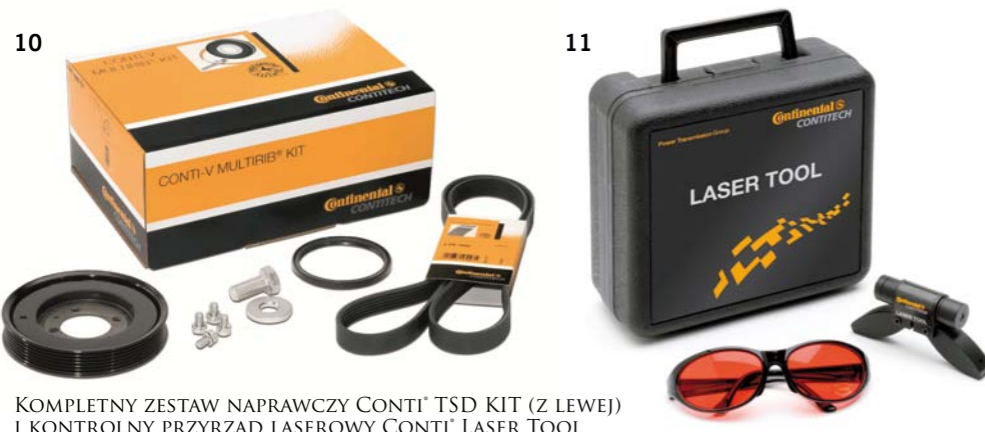
KOMPLETNY ZESTAW NAPRAWCZY CONTI® TSD KIT (Z LEWEJ) I KONTROLNY PRZYRZĄD LASEROWY CONTI® LASER TOOL

ne wszystkie pozostałe elementy współpracujące z paskiem napędowym. Można do tego celu użyć specjalnego zestawu naprawczego Conti® TSD KIT (rys. 10), zawierającego wszystkie elementy układu, których wymiany wymagają producenci samochodów.

Po każdym montażu należy sprawdzić współosiowość i współbieżność koła typu TSD/eTSD w stosunku do pozostałych kół pasowych w układzie napędu urządzeń pomocniczych. Najwygodniej i najdokładniej można to zrobić za pomocą przyrządu laserowego Conti® Laser Tool (rys. 11). Narzędzie to odznacza się łatwym sposobem przeprowadzania pomiaru oraz wysoką jego dokładnością, a więc zapewnia uzyskanie prawidłowych efektów wykonanej kontroli lub naprawy paskowego napędu pomocniczego. ■
