Wykonywanie poprawek

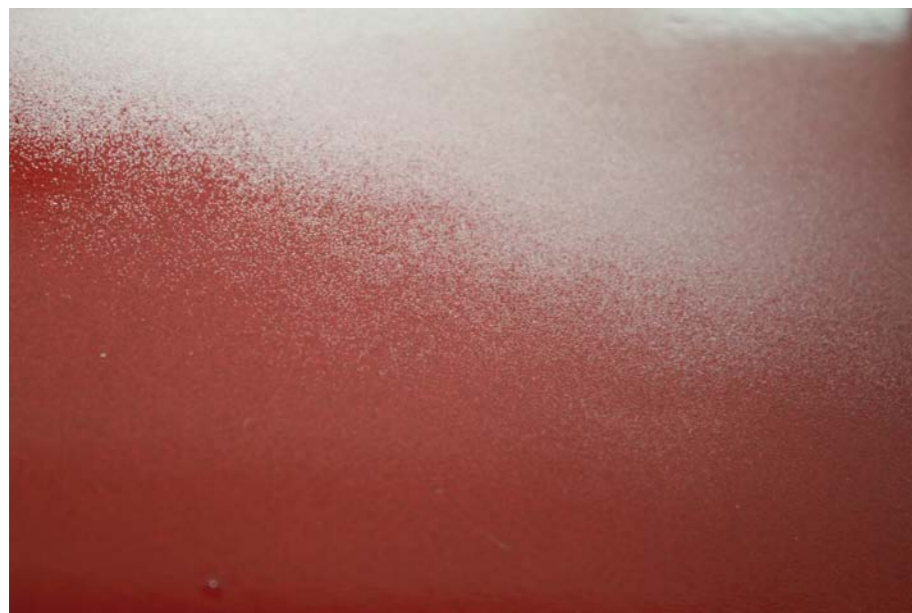
OSIADANIE MGŁY LAKIERNICZEJ W SĄSIĘDZTWIE NAPRAWIANEJ STREFY

Zaledwie kilka aplikacyjnych wad lakierniczych jest możliwych do naprawy zaraz po ich powstaniu. Zacieki, wtrącenia, zbyt silną skórkę pomarańczową oraz mgłę natryskową można zeszlifować i wypolerować. I to tyle! Wszystkie inne wady wymagają, niestety, ponownego lakierowania. Niektóre, jak np. obfoczek na bazie, plamy przebijające z podłoża (niewystarczająco pokrytego przez nowy lakier), niezgodność koloru – są jeszcze stosunkowo łatwe do szybkiej poprawy. Wystarczy zmatowić lakier nawierzchniowy i ponownie polakierować. Kilka innych, jak duże rysy szlifierskie, podnoszenie się powłoki, spękanie – czasami wymagają całkowitego usunięcia starych powłok aż do gołego metalu i przeprowadzenia całej pracy od nowa!

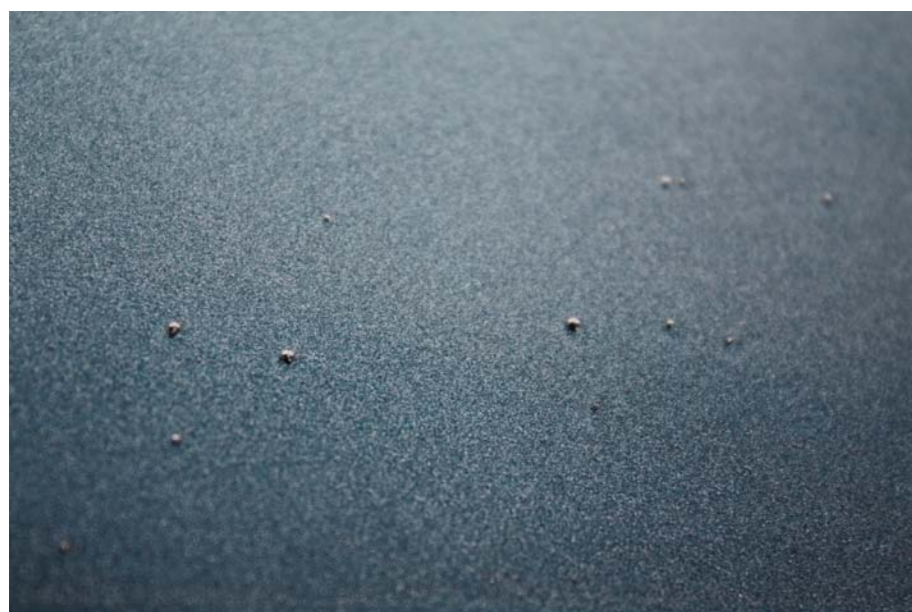
OBECNOŚĆ ZANIECZYSZCZEŃ W APLIKOWANYM MATERIALE LAKIERNICZYM
