Typowe uszkodzenia klocków

UKŁAD HAMULCOWY SKŁADA SIĘ Z WIELU WSPÓŁPRACUJĄCYCH PODZESPOŁÓW, W TYM ODPOWIEDZIALNYCH ZA WYTWORZENIE TARCIA KLOCKÓW I TARCZ, KTÓRE W PRZYPADKU NIEPRAWIDŁOWEGO MONTAŻU LUB AGRESYWNEJ JAZDY MOGĄ ULEC USZKODZENIU. FIRMA STEINHOF, WIELOLETNI PRODUCENT KLOCKÓW HAMULCOWYCH, PRZEDSTAWIA NAJCZĘŚCIEJ WYSTĘPUJĄCE USTERKI

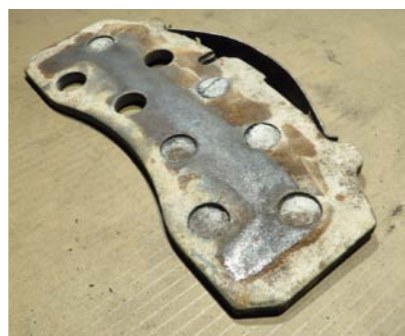
Przeżranie

Przeżrany klocek hamulcowy ma obniżony współczynnik tarcia o tarczę i dla uzyskania pożądanej skuteczności hamowania wymusza na kierowcy zwiększenie siły nacisku na pedał hamulca. Zmienia się również struktura materiału ciernego (staje się kruchy), co znacznie przyspiesza jego zużycie. Powodem tego rodzaju usterki mogą być:

- ▶ nieprawidłowe cofania tłoczka hamulcowego (długotrwałe dociska on klocki do wirującej tarczy);
- ▶ gwałtowne lub częste hamowanie z wysokich prędkości;
- ▶ niewystarczające chłodzenie (np. w wyniku zamontowania nieoryginalnej osłony tarczy);
- ▶ brak swobody ruchu klocka w prowadnicach zacisku hamulcowego.

Wzrost temperatury przyczynia się do wystąpienia *fadingu*. Polega on na powstaniu pomiędzy tarczą i klockiem warstwy rozgrzanych gazów, co utrudnia ich odpowiednio silne dociśnięcie. *Fading* odczuwany jest przez kierowcę jako stopniowe lub nagłe zanikanie siły hamowania. Skład mieszanki cierniej stosowanej w klockach Steinhof znacznie to zjawisko ogranicza.

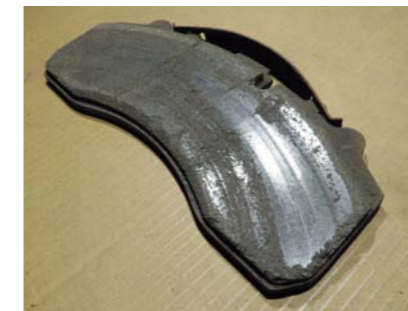
Nierównomierne zużycie

Brak optymalnego rozkładu siły hamowania na obu kołach może wynikać z nierównomiernego zużycia klocków hamulcowych, co w dłuższej perspektywie prowadzi do uszkodzenia lub zwiększonego zużycia tarcz hamulcowych i skutkuje koniecznością ich wymiany.

Najczęściej spotykane przyczyny tej usterki to:

- ▶ niedokładne oczyszczenie elementów układu hamulcowego podczas montażu (zacisk, piasta);
- ▶ wadliwy montaż klocka w zacisku hamulcowym;
- ▶ bicie tarcz hamulcowych lub krzywe piasty, powodujące brak przylegania klocka do tarczy całą powierzchnią roboczą materiału ciernego;
- ▶ różny stopień zużycia tarcz hamulcowych na obu kołach jednej osi.

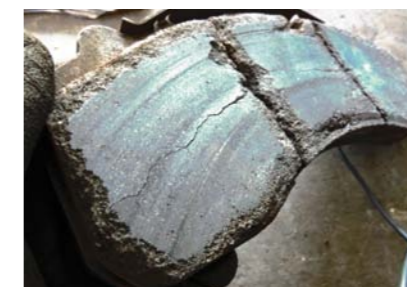
Wyszczerbienie/wykruszenie materiału ciernego

Uszkodzenie to może być wynikiem wady materiałowej produktu lub nieprawidłowego montażu. Wyszczerbienie może dotyczyć zarówno powierzchni roboczej, jak i krawędzi. Potencjalne przyczyny to:

- ▶ prowadnice zacisku hamulcowego nie funkcjonują poprawnie;
- ▶ zbyt duży luz klocka w zacisku;
- ▶ uszkodzony zacisk;

- ▶ miejsce osadzenia klocka hamulcowego w zacisku jest zabrudzone lub uszkodzone;
- ▶ w niektórych sytuacjach skruszenie może być wynikiem działania zbyt wysokiej temperatury (rozwarstwienie materiału ciernego);
- ▶ zużycie tarcz hamulcowych (wysokie ranty).

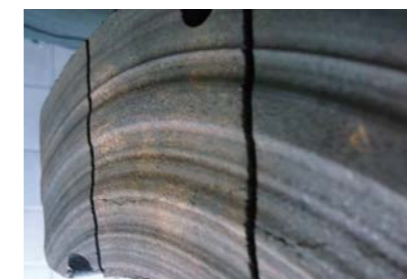
Podłużne rowki na powierzchni roboczej klocka

Najczęstszą przyczyną stanowią rowkowe uszkodzenia tarczy, spowodowane jej nadmiernym zużyciem. Nowy klocek współpracujący z taką tarczą szybko dopasowuje się do niej, co negatywnie wpływa na żywotność układu i skutecz-

ność hamowania. Dodatkowo podczas hamowania kierowca może odczuwać silne drgania na kierownicy.

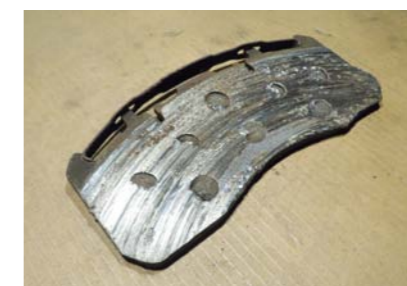
Skrajne zużycie materiału ciernego

Przy skrajnym zużyciu materiału ciernego klocek może wypaść z zacisku podczas hamowania. Jeśli klocek wyposażony jest w specjalną blaszkę, o wysokim zużyciu informuje pisk. W zaawansowa-

nych układach zużycie monitorowane jest elektronicznie, a kierowca otrzymuje odpowiedni komunikat na desce rozdzielczej. Mocno zużyte klocki są bardzo podatne na przeżranie.

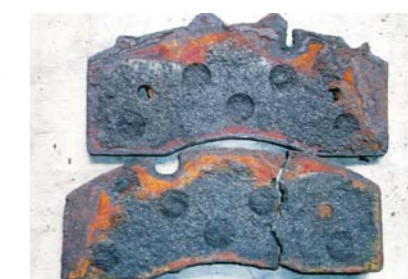
Korożja podpowierzchniowa

Tego rodzaju usterka polega na wystąpieniu korożji pomiędzy płytką nośną a materiałem ciernym. Z powodu rozwarstwienia tych dwóch elementów, pomiędzy nie dostaje się wilgoć, która prowadzi do rozwoju korożji. Ponieważ materiał cierny posiada w swoim składzie różne-

go rodzaju metale, proces ten postępuje dość gwałtownie, a godatkowe czynniki zewnętrzne, m.in. sól drogowa, jeszcze go przyspieszają. Zjawisko to jest bardzo niebezpieczne, ponieważ może prowadzić do odpadnięcia materiału ciernego od płytki nośnej.
