Łożysko kolumny MacPhersona

ZAWIESZENIE NA KOLUMNACH MACPHERSONA JEST ROZWIĄZANIEM OBECNIE NAJCZĘŚCIEJ STOSOWANYM NA PRZEDNIEJ OSI SAMOCHODÓW. ZADECYDOWAŁY O TYM TAKIE ZALETY, JAK PROSTA I ZWARTA BUDOWA ORAZ WYNIKAJĄCE Z TEGO NISKIE KOSZTY PRODUKCJI, A TAKŻE DOBRE WŁASNOŚCI JEZDNE

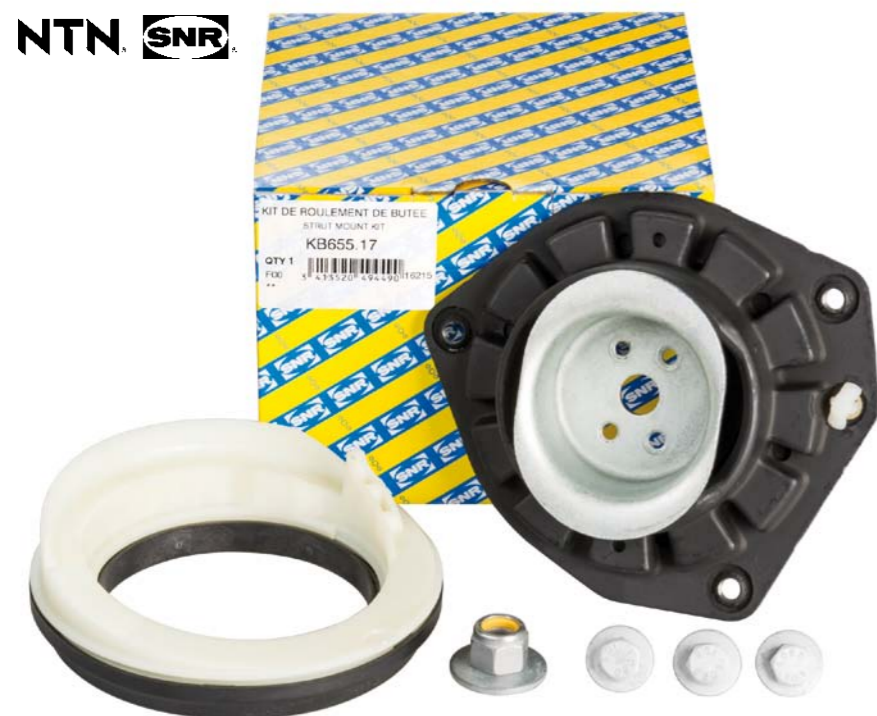
Kompletne łożysko górnego mocowania amortyzatora składa się z gumowej poduszki, łożyska tocznego oraz dodatkowych elementów montażowych w postaci podkładek, miseczek czy nakrętek. Awarii może ulec zarówno poduszka, jak i łożysko kulkowe.
