Diagnostyka usterek

Poślizg sprzęgła

EKSPERCI ZF AFTERMARKET OPRACOWALI PRAKTYCZNE WSKAZÓWKI, POMOCNE W DIAGNOZOWANIU USTEREK ZWIĄZANYCH Z TZW. POŚLIZGIEM SPRZĘGŁA. CHARAKTERYSTYCZNE SYMPTOMY TO M.IN. NIETYPOWE HAŁASY (STUKI) DOCHODZĄCE Z OKOLIC KOMORY SILNIKA LUB BRAK MOŻLIWOŚCI PRZENIESIENIA PEŁNEGO MOMENTU SILNIKA NA KOŁA NAPĘDZANE. PRZYCZYNY POŚLIZGU SPRZĘGŁA MOGĄ BYĆ RÓŻNE – OBOK USTEREK TARCZY SPRZĘGŁA I DOCISKU CZĘSTYMI POWODAMI SĄ NIEPRAWIDŁOWOŚCI W UKŁADZIE STEROWANIA PRACĄ SPRZĘGŁA, USZKODZONA POWIERZCHNIA KOŁA ZAMACHOWEGO LUB MONTAŻ NIEODPOWIEDNIEGO SPRZĘGŁA

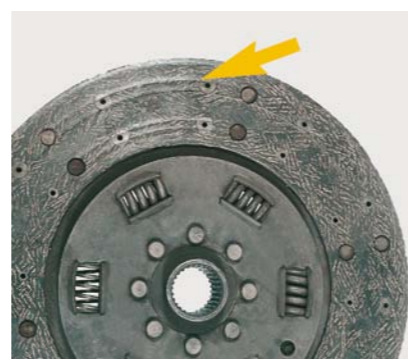
Pierwsza grupa usterek powodujących poślizg sprzęgła związana jest z okładziną tarczy sprzęgła. Jeśli jest ona całkowicie zużyta, aż do główek nitów, skutkuje to niedostateczną siłą wywieraną przez docisk sprzęgła na materiał cierny (fot. 1).

FOT. 1. NADMIERNE ZUŻYCIĘ TARCZY SPRZĘGŁA

du, jak i w wyniku częstego ruszania pod górę czy nieprawidłowo ustawionego układu sterowania sprzęgłem. W takim przypadku zalecana jest wymiana tarczy sprzęgła. Okładzina zanieczyszczona smarem lub olejem (skutkuje to zmniejszeniem współczynnika tarcia) może świadczyć o uszkodzeniu uszczelniacza

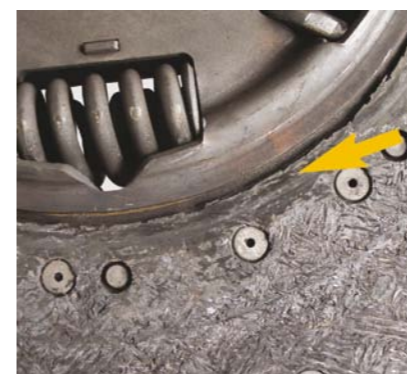
wałka skrzyni biegów lub wału korbowego czy też występowaniem nieszczelności w układzie hydraulicznym (fot. 2).

FOT. 2. TARCZA SPRZĘGŁA ZANIECZYSZCZONA OLEJEM LUB SMAREM

Z kolei zbyt duża ilość smaru na wałku sprzęgłowym lub łożysku pilotującym często zostaje rozrzucona na okładzinę w wyniku działania siły odśrodkowej, co spowoduje zmniejszenie współczynnika tarcia okładziny. W takiej sytuacji, po usunięciu wszystkich nieprawidłowości, tarcza sprzęgła również musi zostać wymieniona.

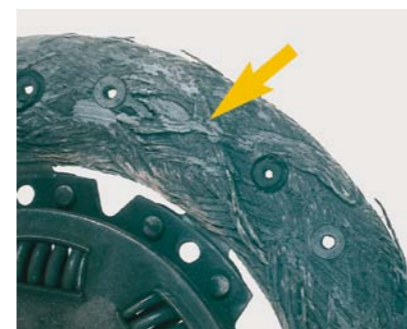
Zbyt częsta jazda z wykorzystaniem poślizgu sprzęgła (jazda na tzw. półsprzęgle), obecność oleju lub smaru na okładzinie cierniej, usterki układu wysprzęglania, duże zużycie powierzchni koła

FOT. 3. SPALONA LUB ROZERWANA OKŁADZINA TARCZY SPRZĘGŁA

zamachowego, a także częste gwałtowne ruszanie na zbyt wysokim biegu – mogą prowadzić do spalenia lub rozerwania okładziny (fot. 3).

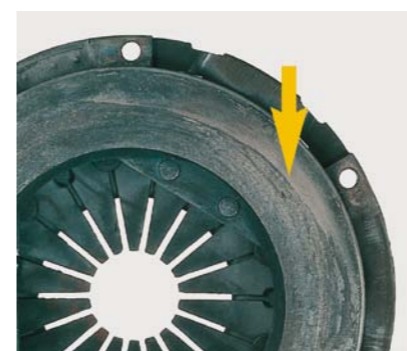
Cztery pierwsze czynniki mogą również doprowadzić do przegrzania powierzchni docisku sprzęgła lub koła zamachowego. (fot. 4).

FOT. 4. ŚLADY PRZEGRZANIA DOCISKU SPRZĘGŁA

W takich przypadkach rekomendowana jest wymiana docisku i tarczy, a także weryfikacja koła zamachowego pod kątem uszkodzeń termicznych oraz odkształceń jego powierzchni, kwalifikujących je do wymiany. Jeśli z kolei okładzina nie przylega w pełni, a jej powierzchnia cierna ma głębokie rysy (fot. 5), oznacza

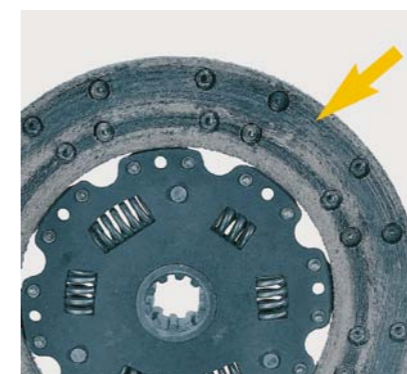
FOT. 5. ŚLADY WYSTĘPOWANIA BRAKU PEŁNEGO KONTAKTU TARCZY SPRZĘGŁA Z POWIERZCHNIĄ KOŁA ZAMACHOWEGO

to najczęściej, że podczas montażu nie zweryfikowano stanu powierzchni koła zamachowego. W rezultacie materiał cierny uległ przegrzaniu i w efekcie zmniejszył się współczynnik tarcia.

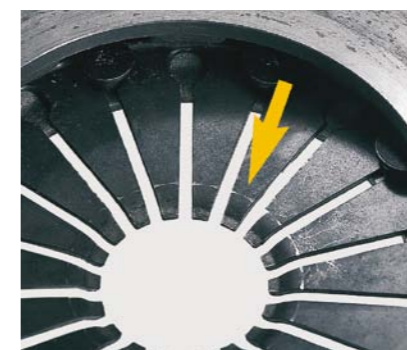
FOT. 6. ZUŻYCIĘ KOŃCÓWEK SPRĘŻYNY TALERZOWEJ DOCISKU SPRZĘGŁA

Przyczyną poślizgu sprzęgła może być też nadmierne zużycie końcówek sprężyny talerzowej (fot. 6), występujące najczęściej na skutek zużycia układu sterowania sprzęgłem, wyrobionej tulei prowadzącej lub zbyt dużego napięcia wstępnego wysprzęglika.

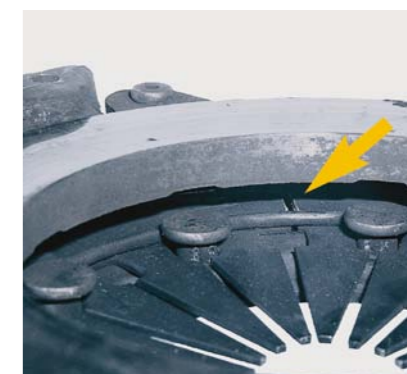
Jeśli z kolei wystąpi zbyt duża siła nacisku lub znaczne przekroczenie dopuszczalnego skoku wysprzęglika, sprę-

FOT. 7. PĘKNIĘTA SPRĘŻYNA TALERZOWA

żyna talerzowa może pęknąć, a tym samym jej nacisk stanie się niewystarczający. (fot. 7).
